REQUERENTE: 15ª e 16ª de Promotoria de Justiça
do Meio Ambiente Natural – Cuiabá

MUNICÍPIO: Sinop

ASSUNTO: Vistoria na UHE Sinop referente a mortandade de peixes

RELATÓRIO TÉCNICO Nº 158/2019

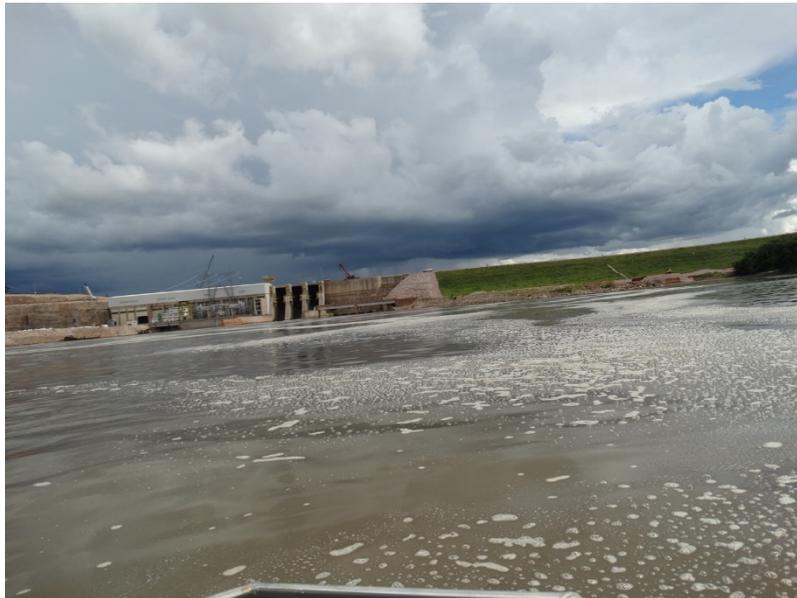
Figura 01 – Vista do ponto inicial de partida do percurso em leito.

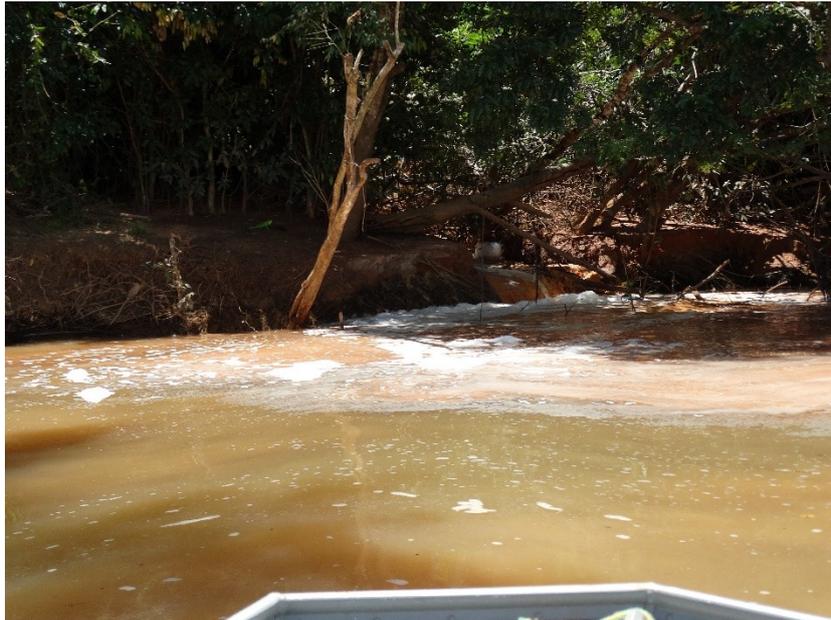
No momento do exame existia mecanismo de sucção drenando água de sedimento de fundo de porção lateral direita do reservatório sendo lançada diretamente a jusante.

Figura 02 – Vista de lançamento pontual.

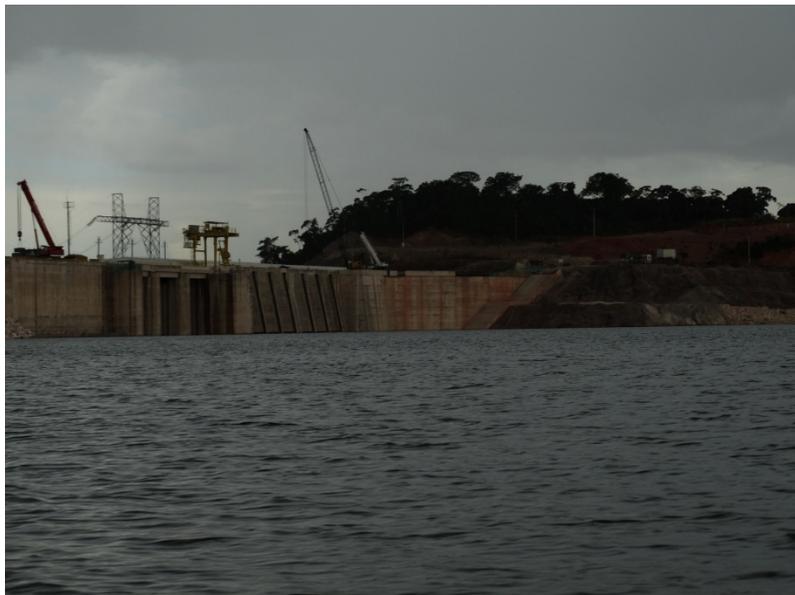
Figura 03 – Vista do reservatório.

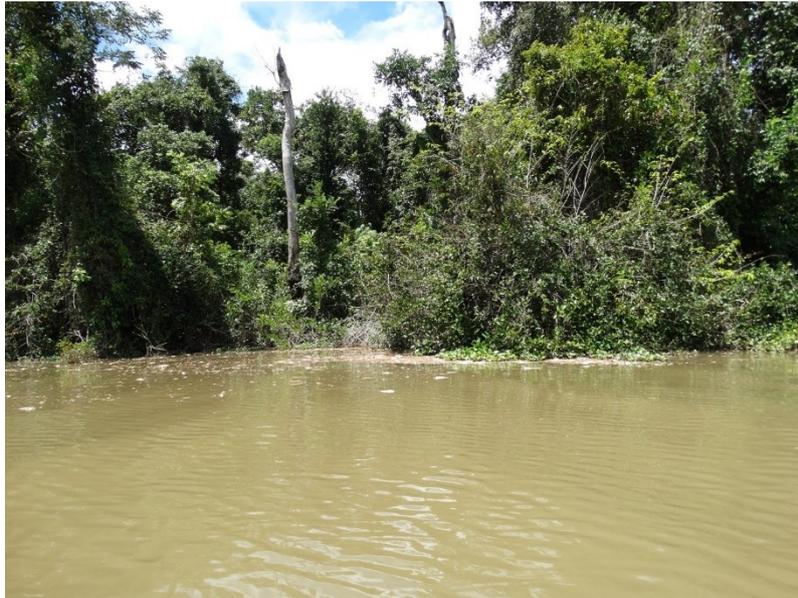
Durante toda esta extensão observou-se milhares de espécimes de peixes mortos, boiando, dispostos ao longo de todo o trecho analisado, concentrados principalmente nas margens.

Figura 04 – Vista de margem com acumulo de peixes mortos

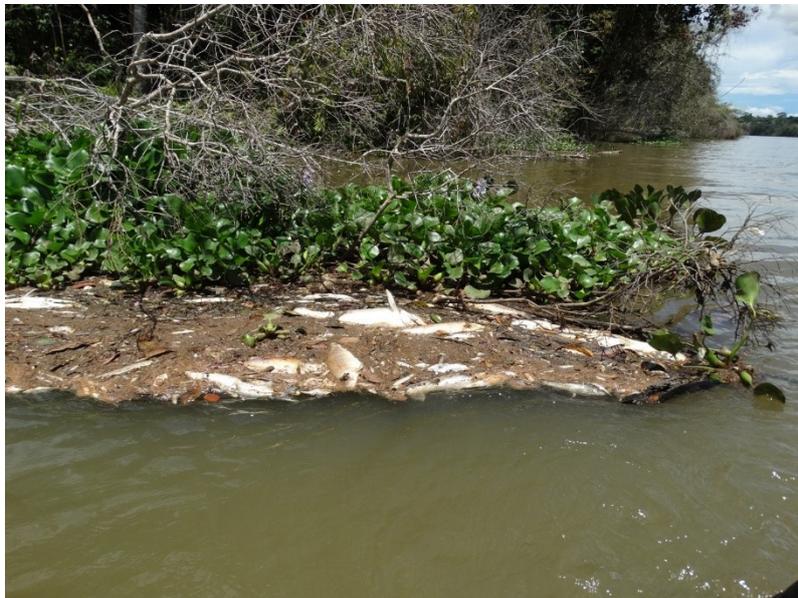
Figura 05 – Animais mortos com material em suspensão.

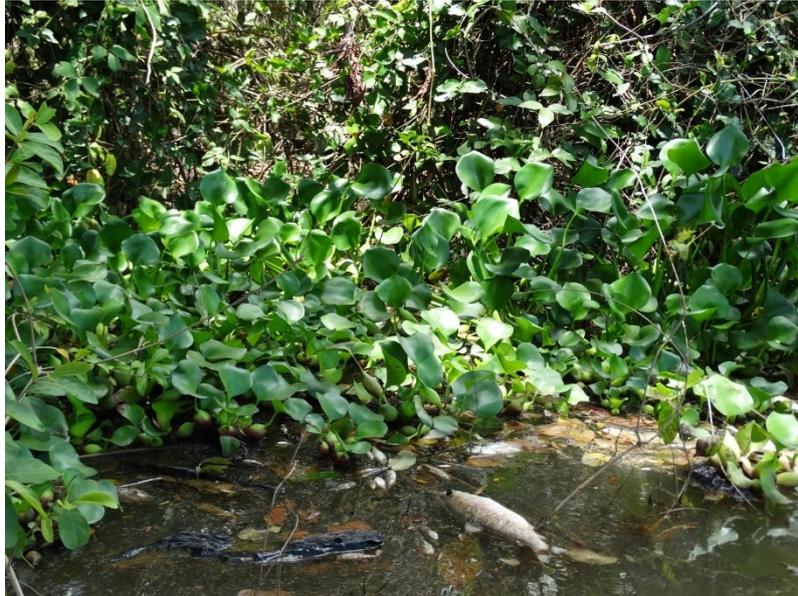
Figura 06 – animais mortos em meio vegetação flutuante.

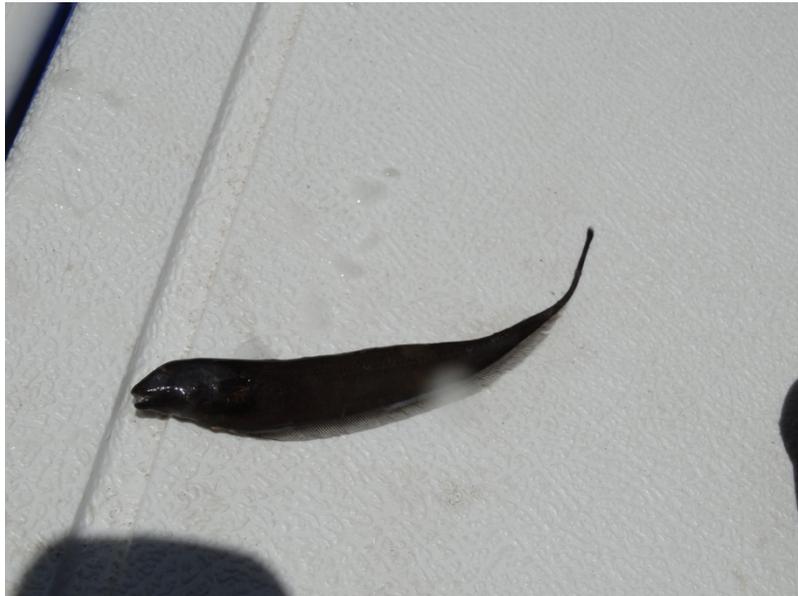
Figura 07 – *Aptereronotus albifrons*

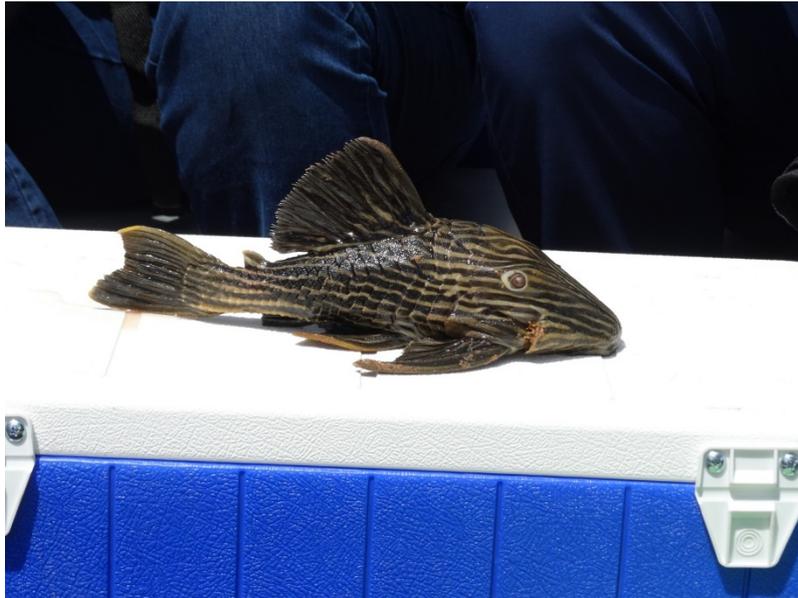
Figura 08 – *Panaque armbrusteri*

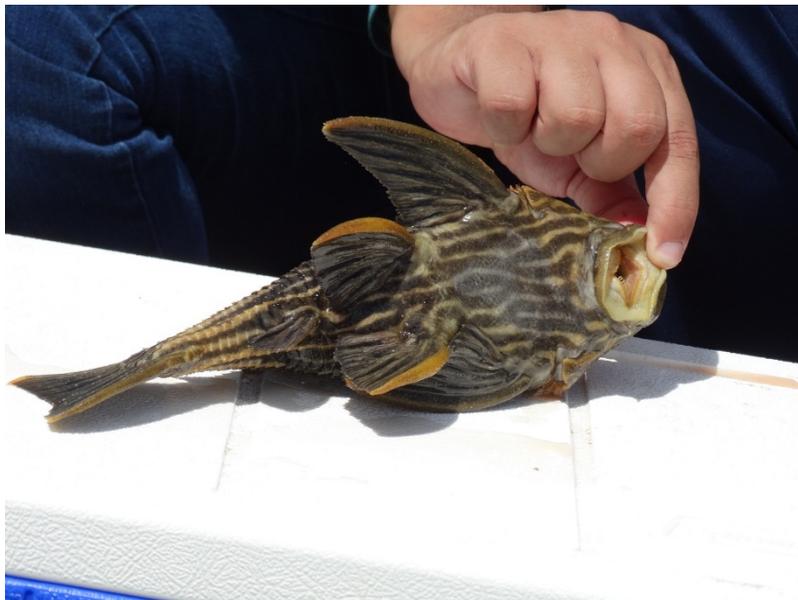
Figura 09 – *Panaque armbrusteri*

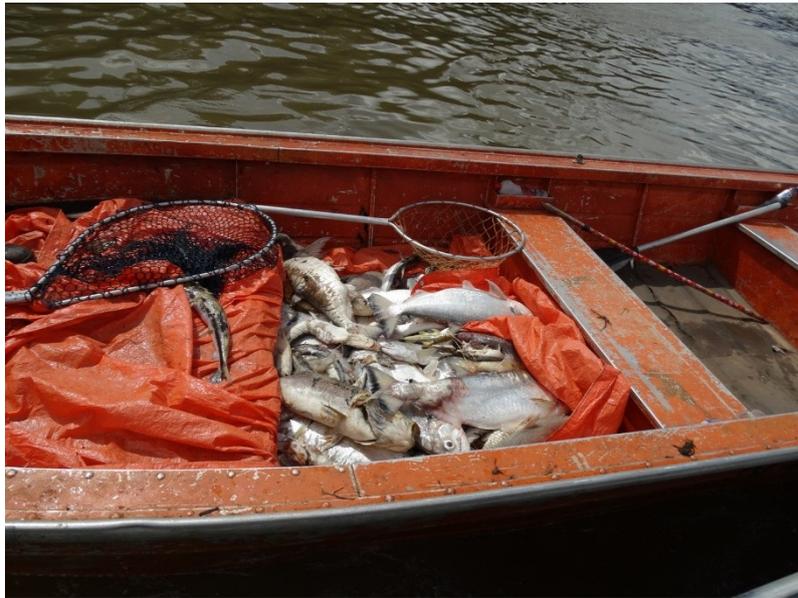
distância percorrida, dentro das ilhas de paliteiros e inseridos nas áreas alagadas com vegetação. Considerando para esta estimativa um peso médio de 100g cada indivíduo chega-se ao montante mínimo de 8,1 toneladas. A empresa responsável, Usina de Sinop, mencionou ter até o momento da perícia recolhido cerca de 5 toneladas de animais mortos, os quais foram tiveram seus dados planilhados e foram enterrados. Ao somar as 5 toneladas coletadas pela empresa, estes peritos estimam no mínimo 13,1 toneladas de animais mortos.

Figura 10 – exemplares coletados pela equipe da empresa.

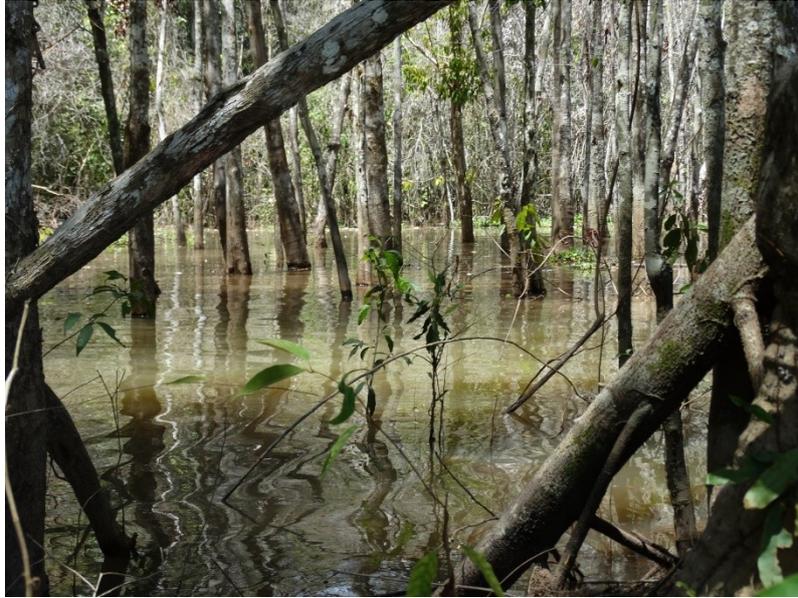
Figura 11 – exemplares mortos no interior de igapó.

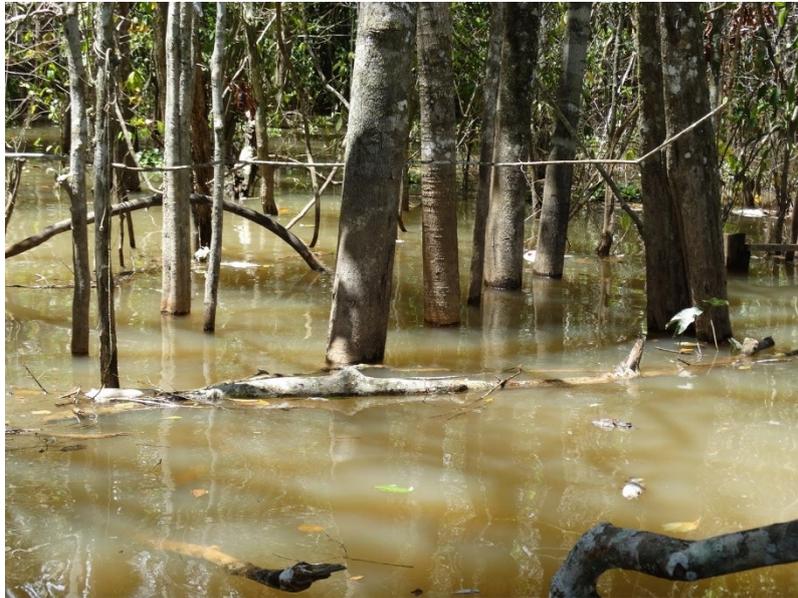
Figura 12 – exemplares mortos no igapó.

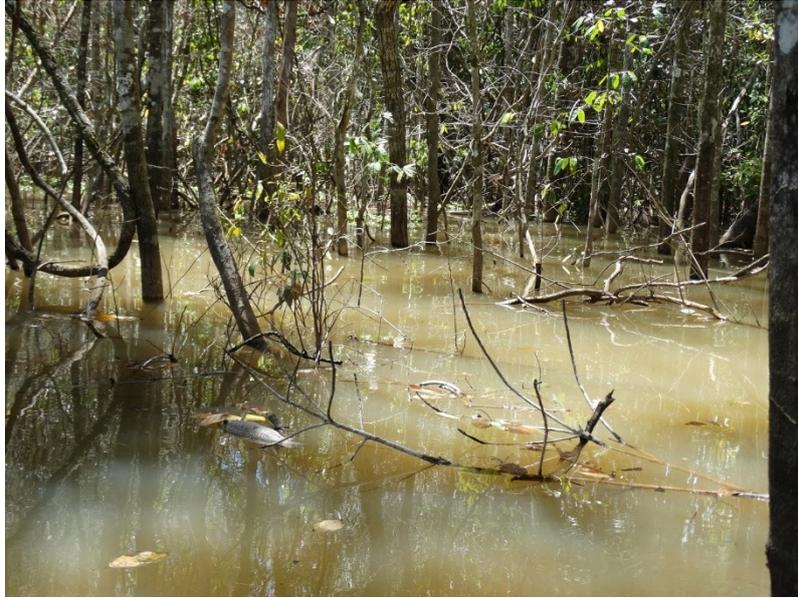
Figura 13 – exemplares mortos no igapó.

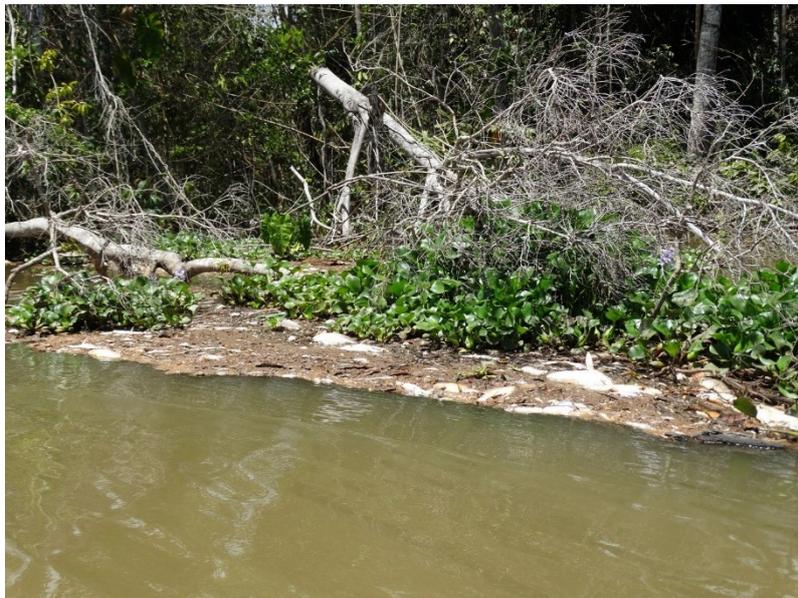
Com relação a qualidade da água o corpo hídrico atingido é o Rio Teles Pires, rio de água doce Classe II, o qual apresentou inconformidades de acordo com estabelecido em Resolução CONAMA 357/2005. Verificamos a presença de odor durante todos os 27Km percorridos, presença de espuma não natural nos primeiros 2 km a jusante da comporta, presença de material flutuante nos 27km, no caso além dos peixes mortos havia camada espessa de material com características macroscópicas de sólidos sedimentáveis e biomassa em degradação.

Figura 14 – material flutuante.

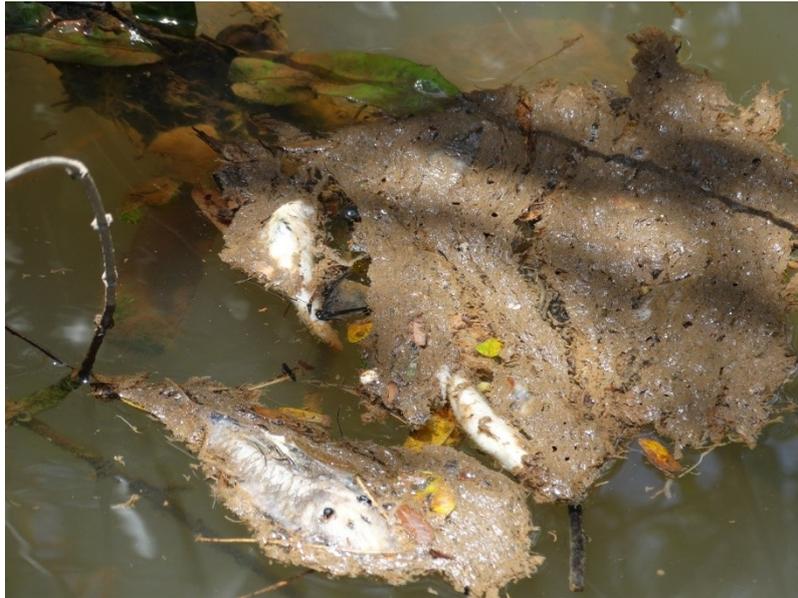
Figura 15 – material flutuante de composição coloidal de material sedimentável e substrato em decomposição.

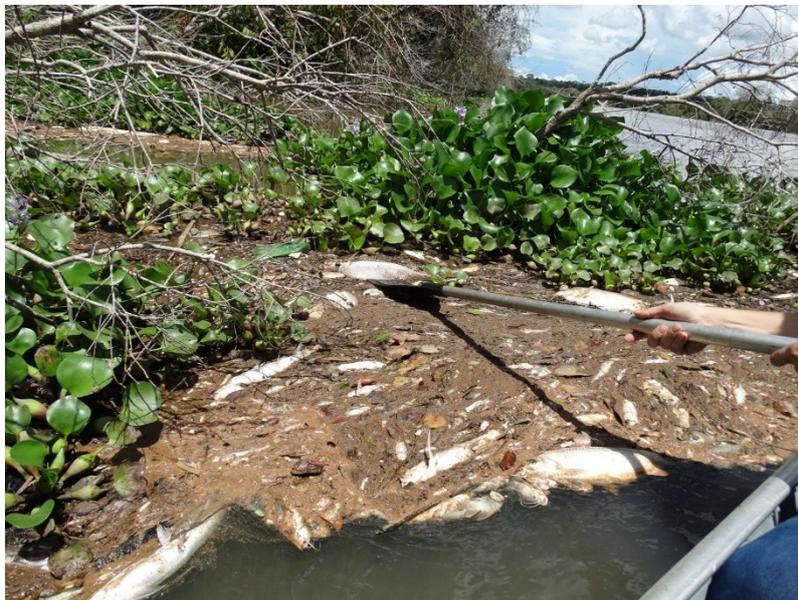
Figura 16 – diversidade de tamanhos e exemplares mortos juntamente com material flutuante.

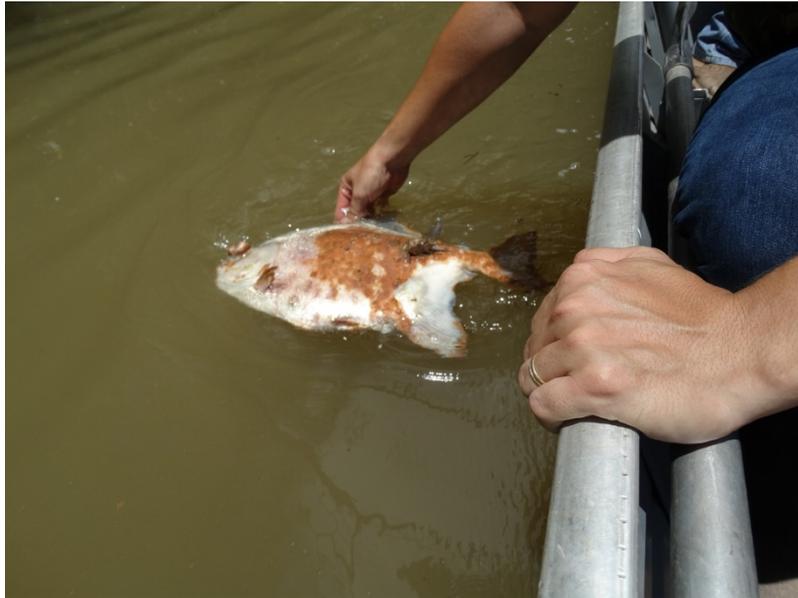
Figura 17 – exemplares mortos impregnados de sedimentos.

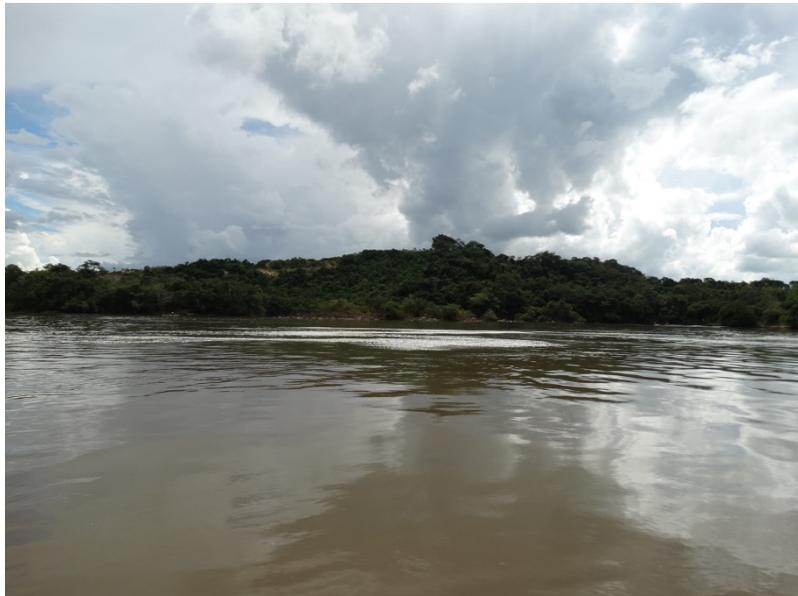
Figura 18 – presença de espuma até cerca de 2km a jusante da comporta.

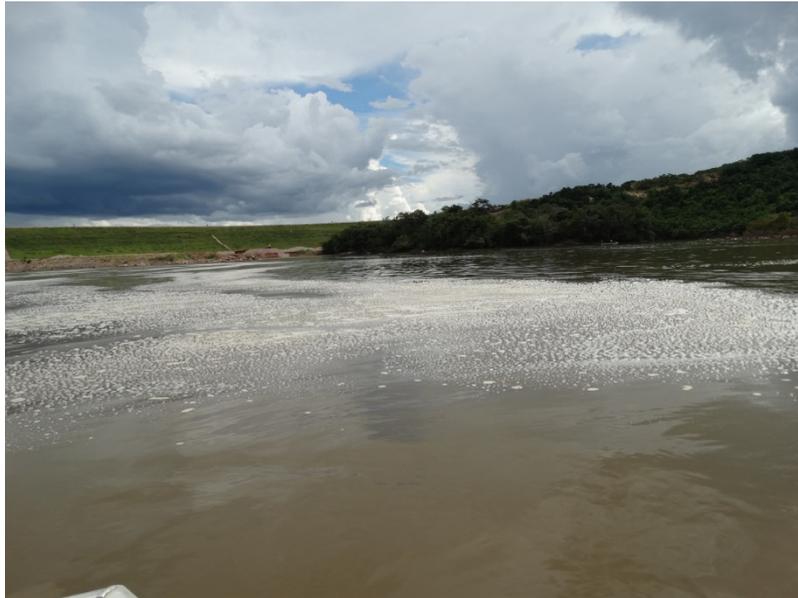
Figura 19 – presença de espumas não naturais.

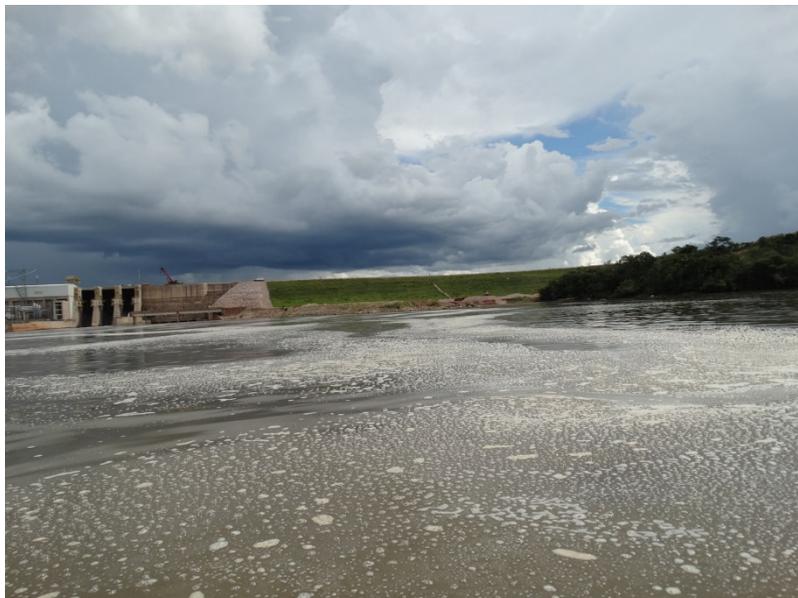
Figura 20 – espumas não naturais.

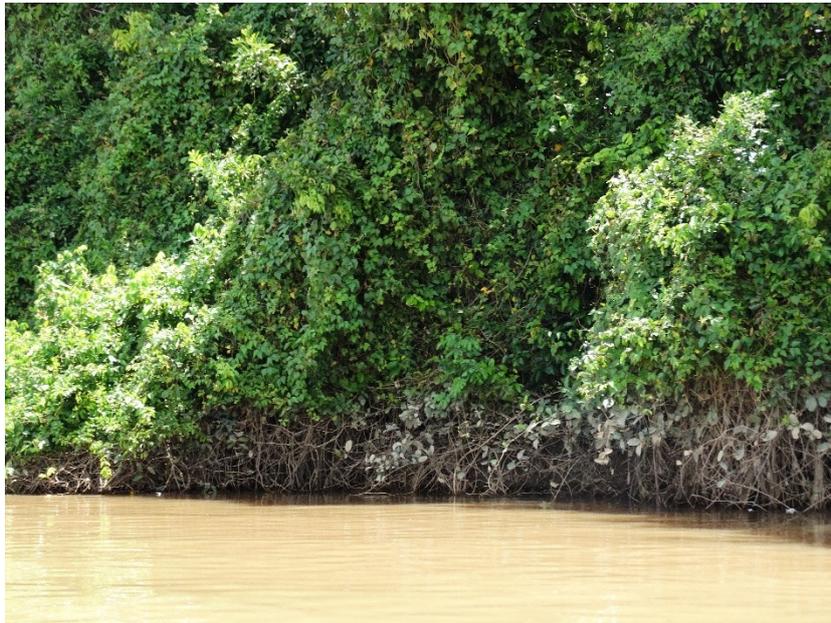
Considerando que não houve evento de mortandade a montante da comporta, considerando que a equipe verificou nas margens sujidades que inferem elevação de nível abrupta e grande volume de material em suspensão análogos a sedimento de fundo agregado a biomassa em decomposição, considerando a diversidade e os tamanhos das espécimes vitimadas. Estes peritos sugerem que a manobra de enchimento do reservatório diminuiu a vazão do corpo hídrico a jusante, simultaneamente a isso no reservatório o enchimento foi realizado mantendo boa parte de cobertura vegetal a qual iniciou o processo de decomposição e sedimentação da biomassa vegetal afetada, esse material em decomposição consome oxigênio da água, eleva turbidez, a decomposição elimina amônia na água e incrementa sólidos em suspensão dentre outros fatores que resultam em condições inóspitas para a ictiofauna. Na sequência houve a abertura abrupta da comporta, a qual descartou no corpo hídrico que estava com vazão reduzida, a água do reservatório em condições físico-químicas, velocidade e vazão que levaram a condições letais a toda ictiofauna local.

Figura 21 – sujidades nas laterais evidenciando o aumento do nível da água.

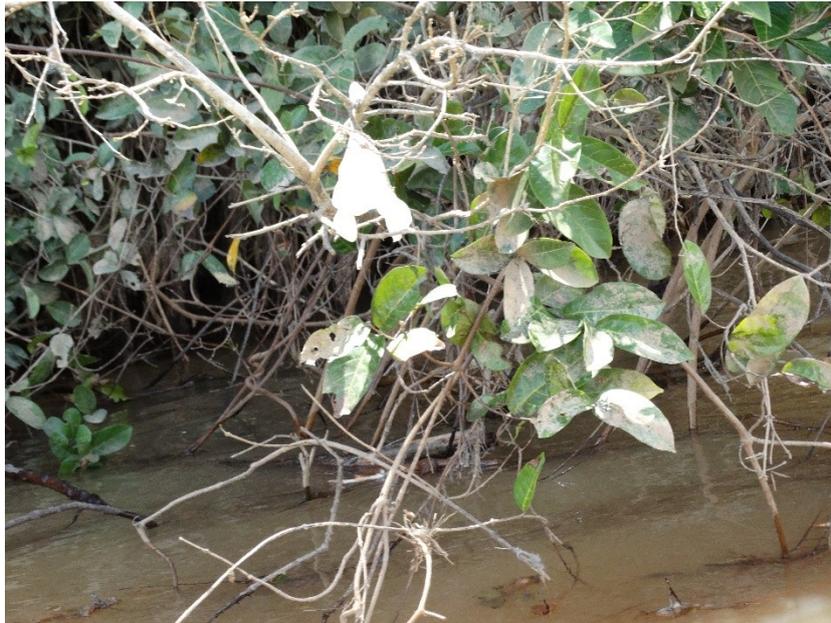
Figura 22 – vista de impregnações.

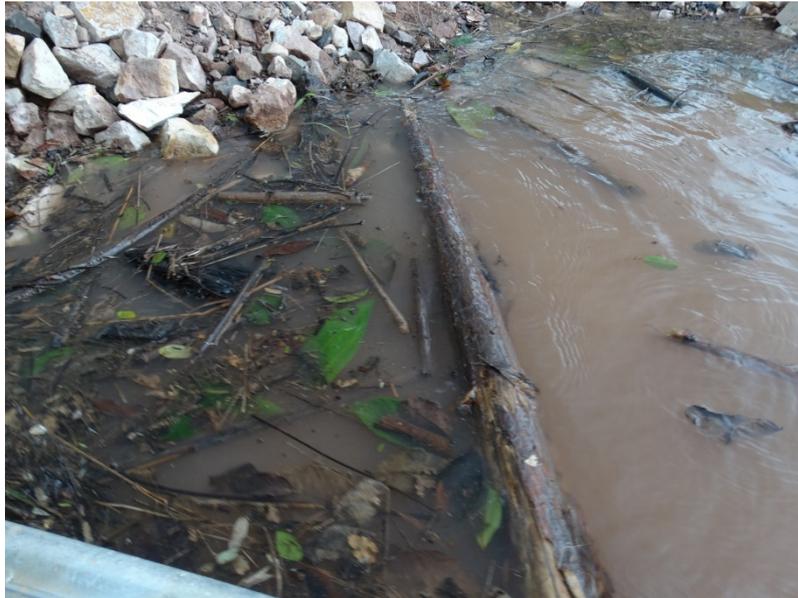
Figura 23 – material acumulado no reservatório, tocos, vegetação ainda de coloração verde e material de serapilheira submersos.

Portanto, recomenda-se cessar o enchimento do reservatório, e que seja iniciado o esvaziamento parcial deste para retirada significativa de material vegetal submerso. O esvaziamento deve ocorrer de maneira gradativa de tal forma que se assegure a não alteração do regime de escoamento laminar para turbulento, e consequentes revolvimento de fundo.

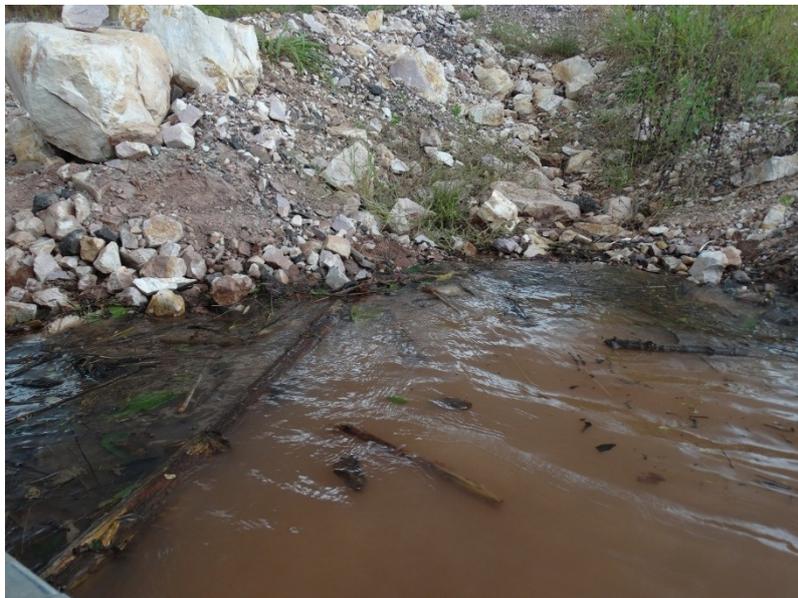
Figura 24 – vegetação submersa em decomposição na porção do reservatório.

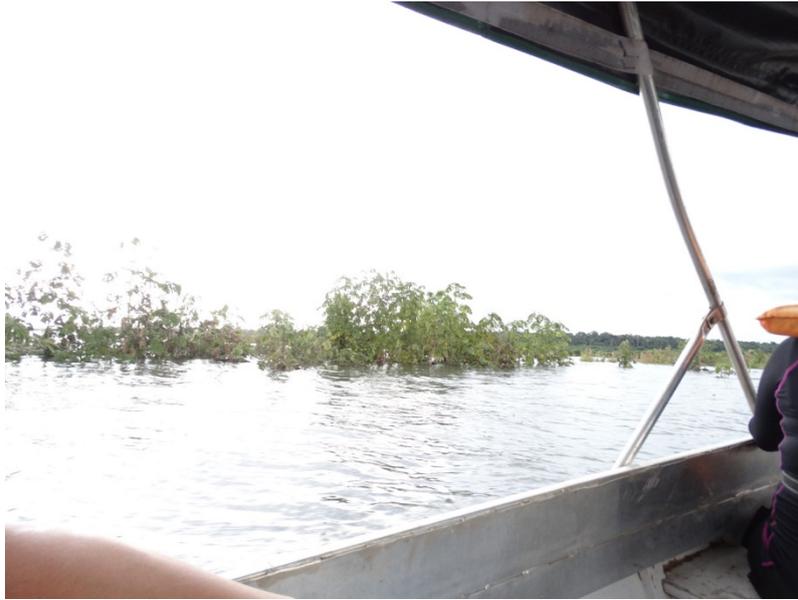
Figura 25 – Vegetação submersa.
