# A Cheia do Rio Madeira Causas e Consequências na UHE Santo Antônio e Região

Delfino Luiz Gouveia Gambetti – Gerente de Engenharia da UHE Santo Antônio

# Consequências da Cheia Histórica na UHE Santo Antônio

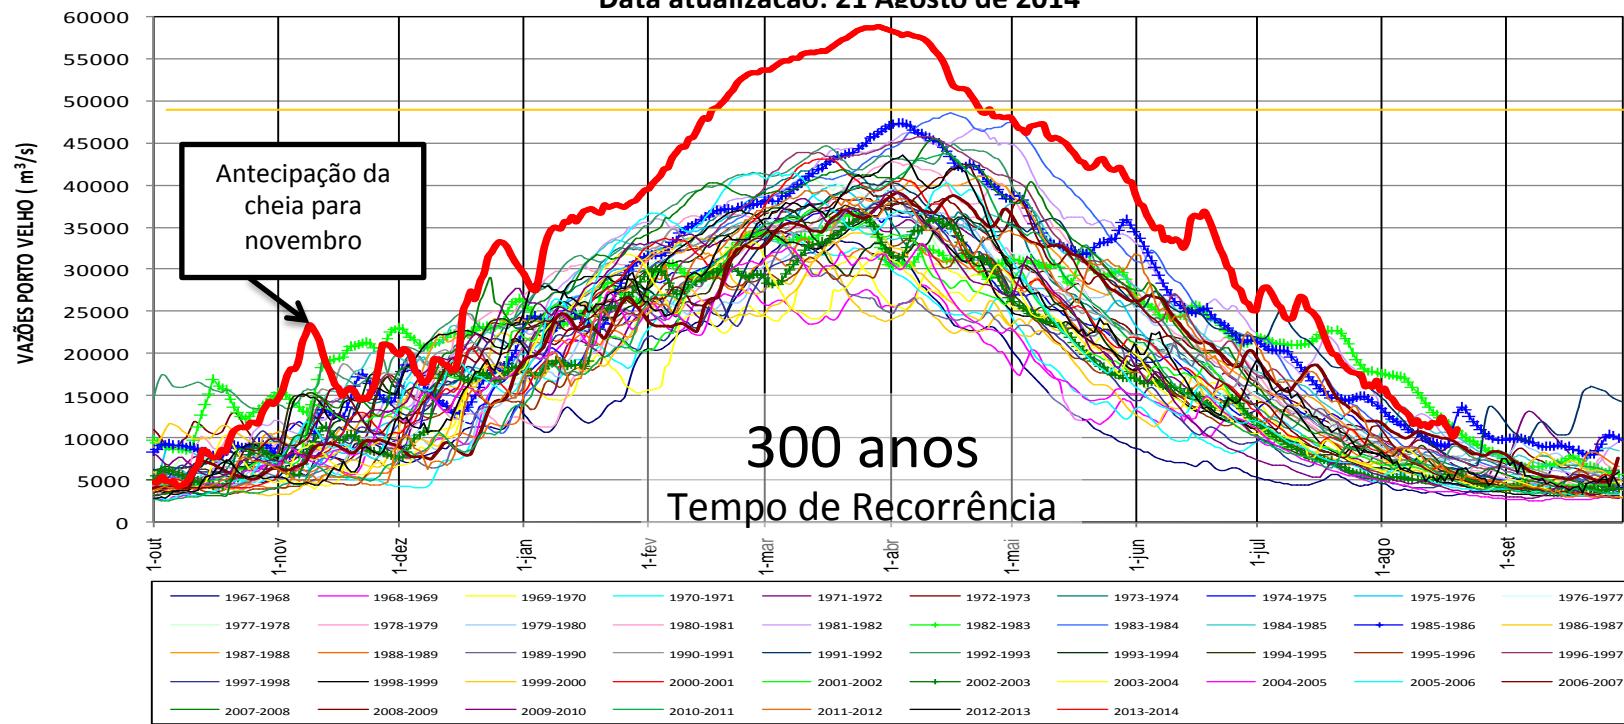
### COMPARAÇÃO HIDROGRAMA 2013-2014 COM HIDROGRAMAS HISTÓRICOS Posto Fluviométrico Porto Velho Período Outubro 1967 – Setembro 2014

O Rio Madeira apresentou no ano de 2014 as maiores cheias observadas em todas as estações fluviométricas da bacia.

Foi o nível máximo registrado  
17,44 m máximo histórico

Foi a vazão máxima registrada  
48.565m<sup>3</sup>/s máxima histórica

Foi a permanência de vazões iguais ou maiores a 50.000 m<sup>3</sup>/s

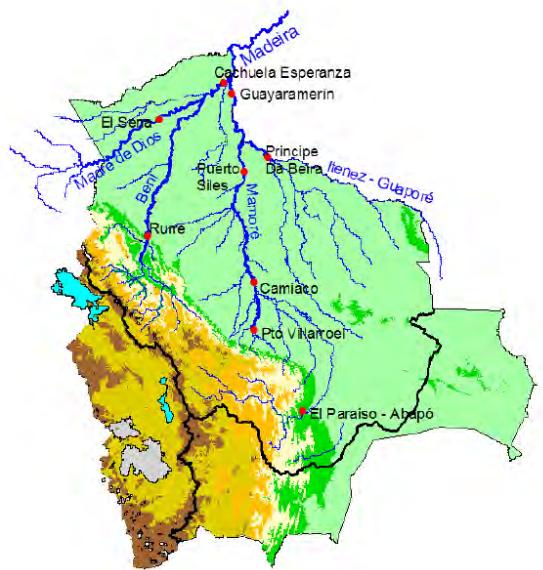
Mapa das Estações hidrométricas da bacia do rio Madeira na Bolívia

Podemos ver que na estação brasileira de Porto Velho no rio Madeira, a cheia de 2014 excede a maior cheia anterior à 2014 de maneira semelhante ao observado nas estações bolivianas. Isso mostra que as barragens brasileiras do rio Madeira não tiveram nenhum efeito regulador sobre as descargas em Porto Velho.

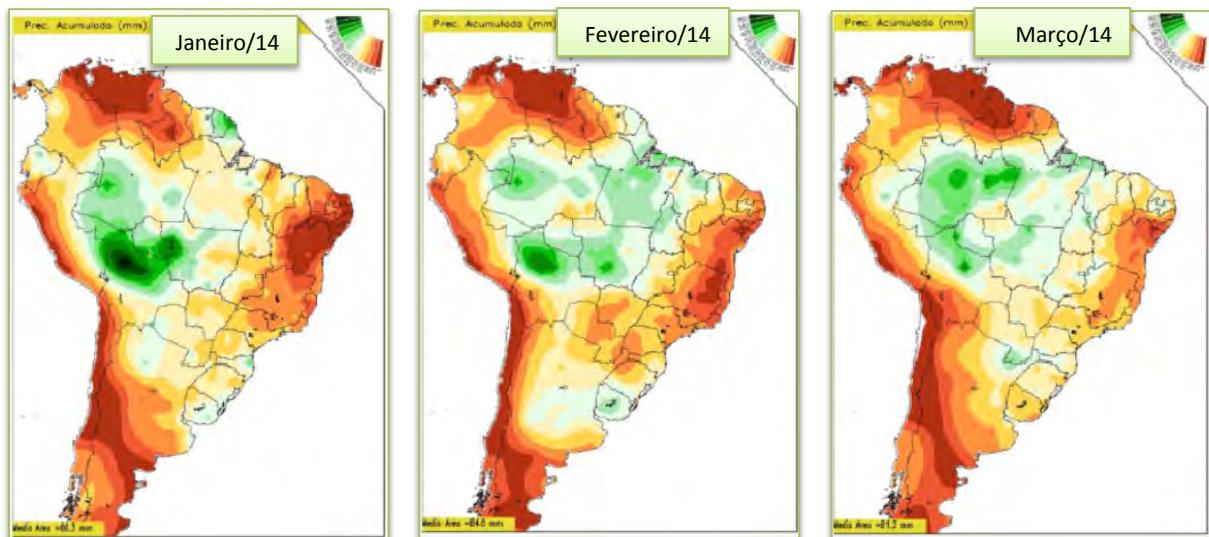
## Análise Isoietal

A análise isoietal mostra que a distribuição espacial da precipitação ocorrida principalmente na territorial boliviano é muito importante para definir a vazão do rio Madeira, já que a chuva destes períodos abrange as principais bacias formadoras do rio Madeira, quais sejam Madre de Dios, rio Beni e rio Mamoré.

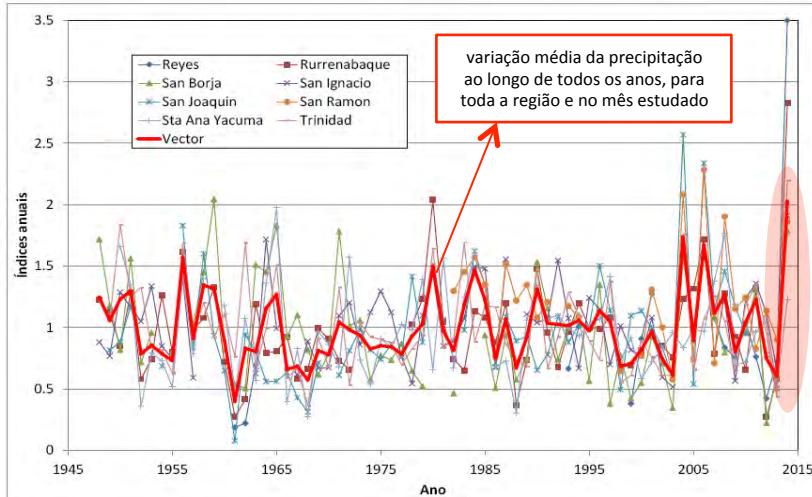
**Vetor Regional de índices dos meses de janeiro**

Foi o fato de ter dois meses seguidos com uma precipitação de quase duas vezes o valor médio, à nível não somente de uma estação mas de uma vasta região, que deu o seu caráter excepcional à cheia do 2014

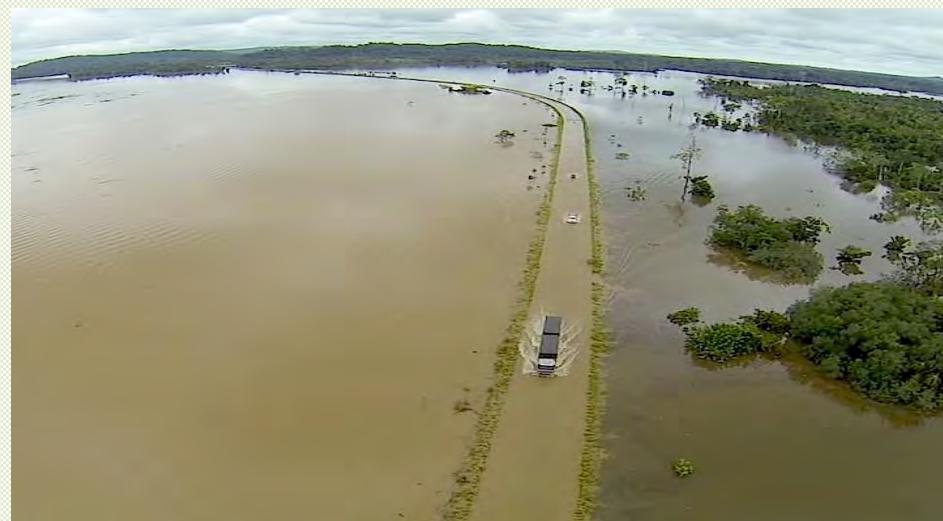
Para o atendimento do que preceitua a Resolução nº 167 de 14/05/2012, a BR 364 foi protegida para uma **vazão de  $55.419 \text{ m}^3/\text{s}$**  correspondente a uma **TR de 100 anos** equivalente a uma **cota de  $75,19 \text{ m}$**

**Nível máximo observado de  $75,98 \text{ m}$ ,**  
inundando a BR364, no trecho das cabeceiras  
da ponte sobre o rio Jaci-Paraná, com  **$1.702 \text{ km}$  de extensão** e com uma **lâmina d'água máxima de  $82 \text{ cm}$**  sobre a pista

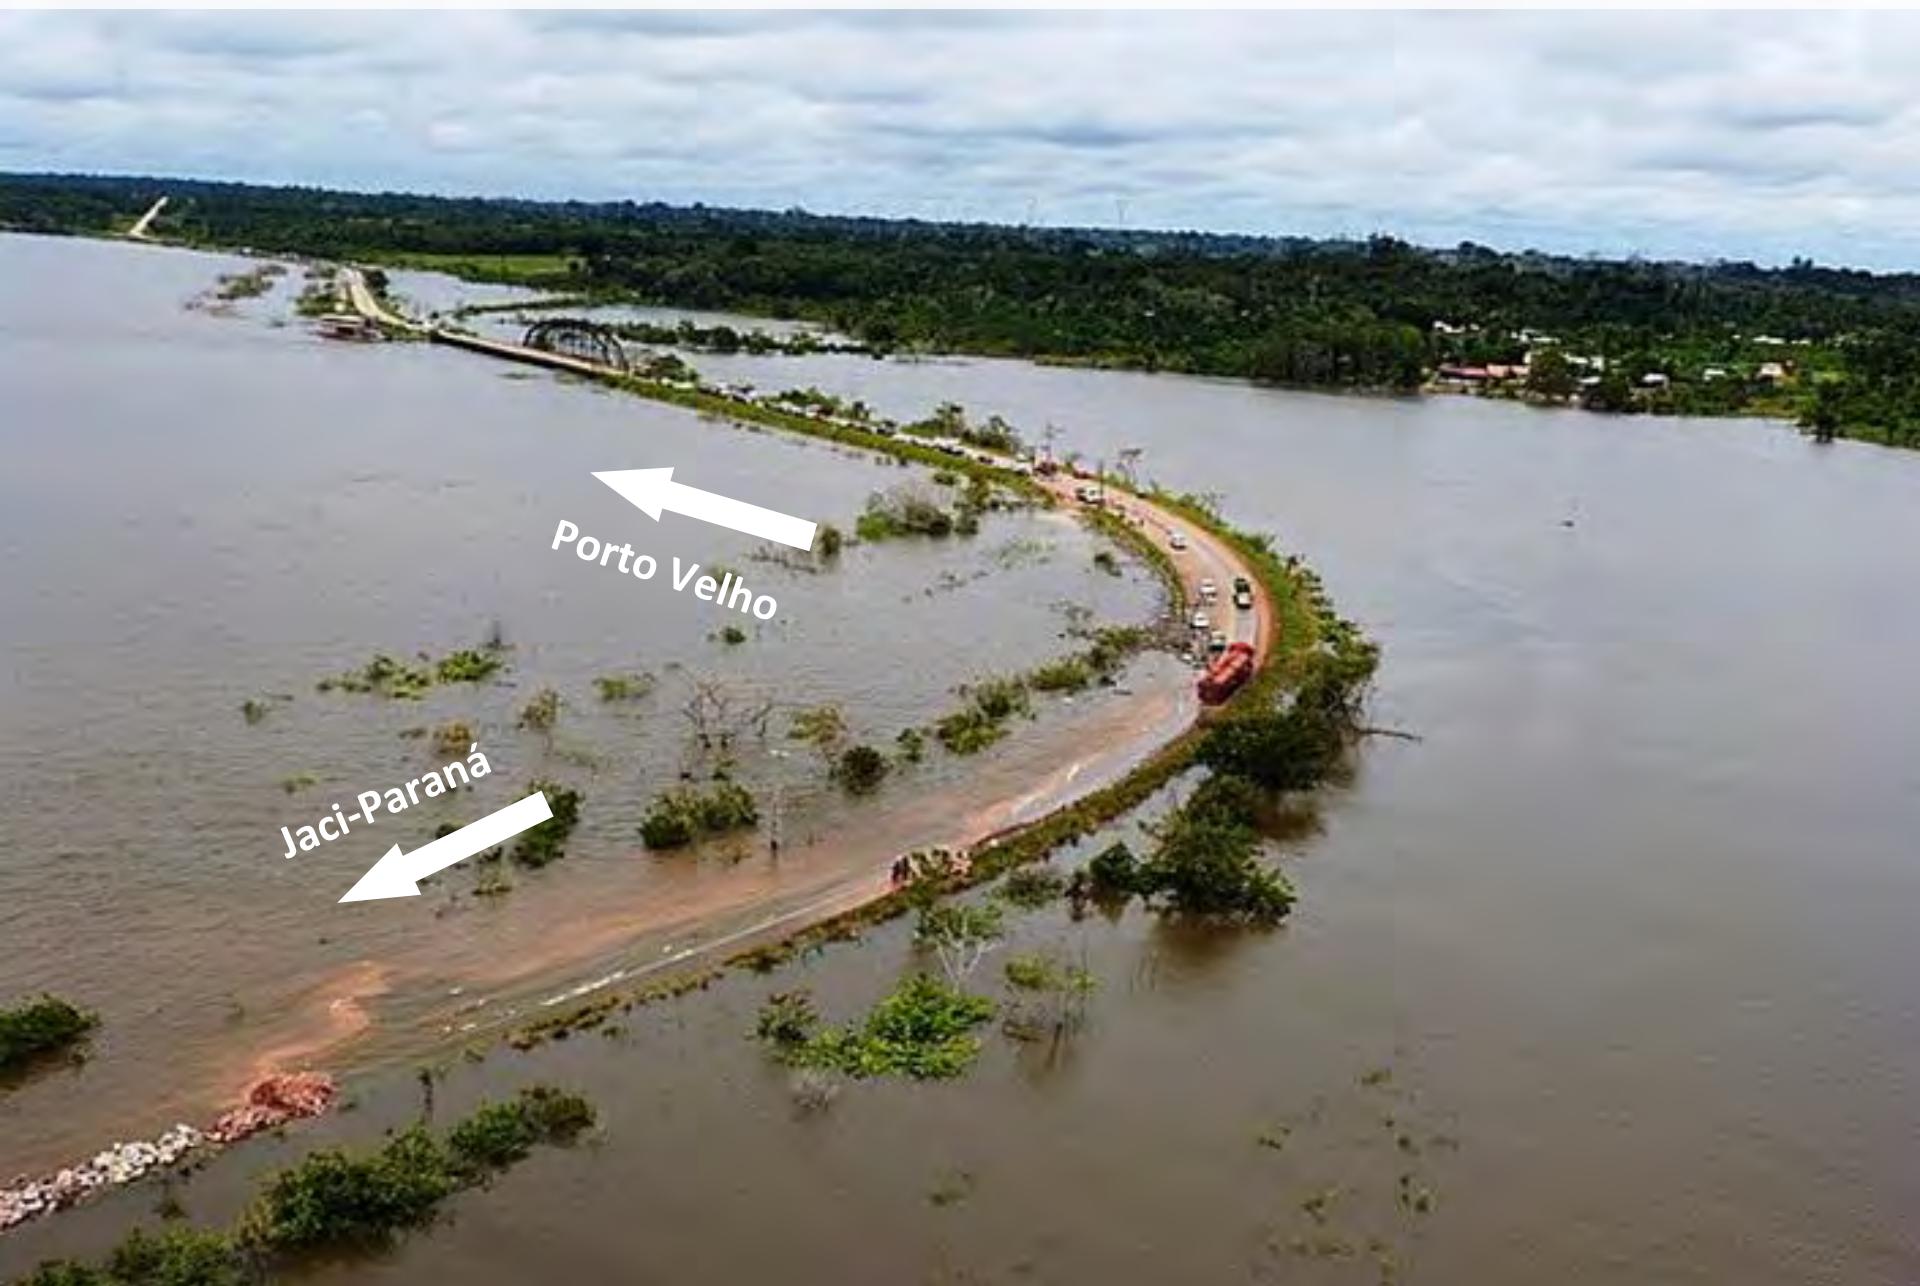
Trecho inundado da rodovia BR-364, entre o Km-798+0,00 e 800+860,00

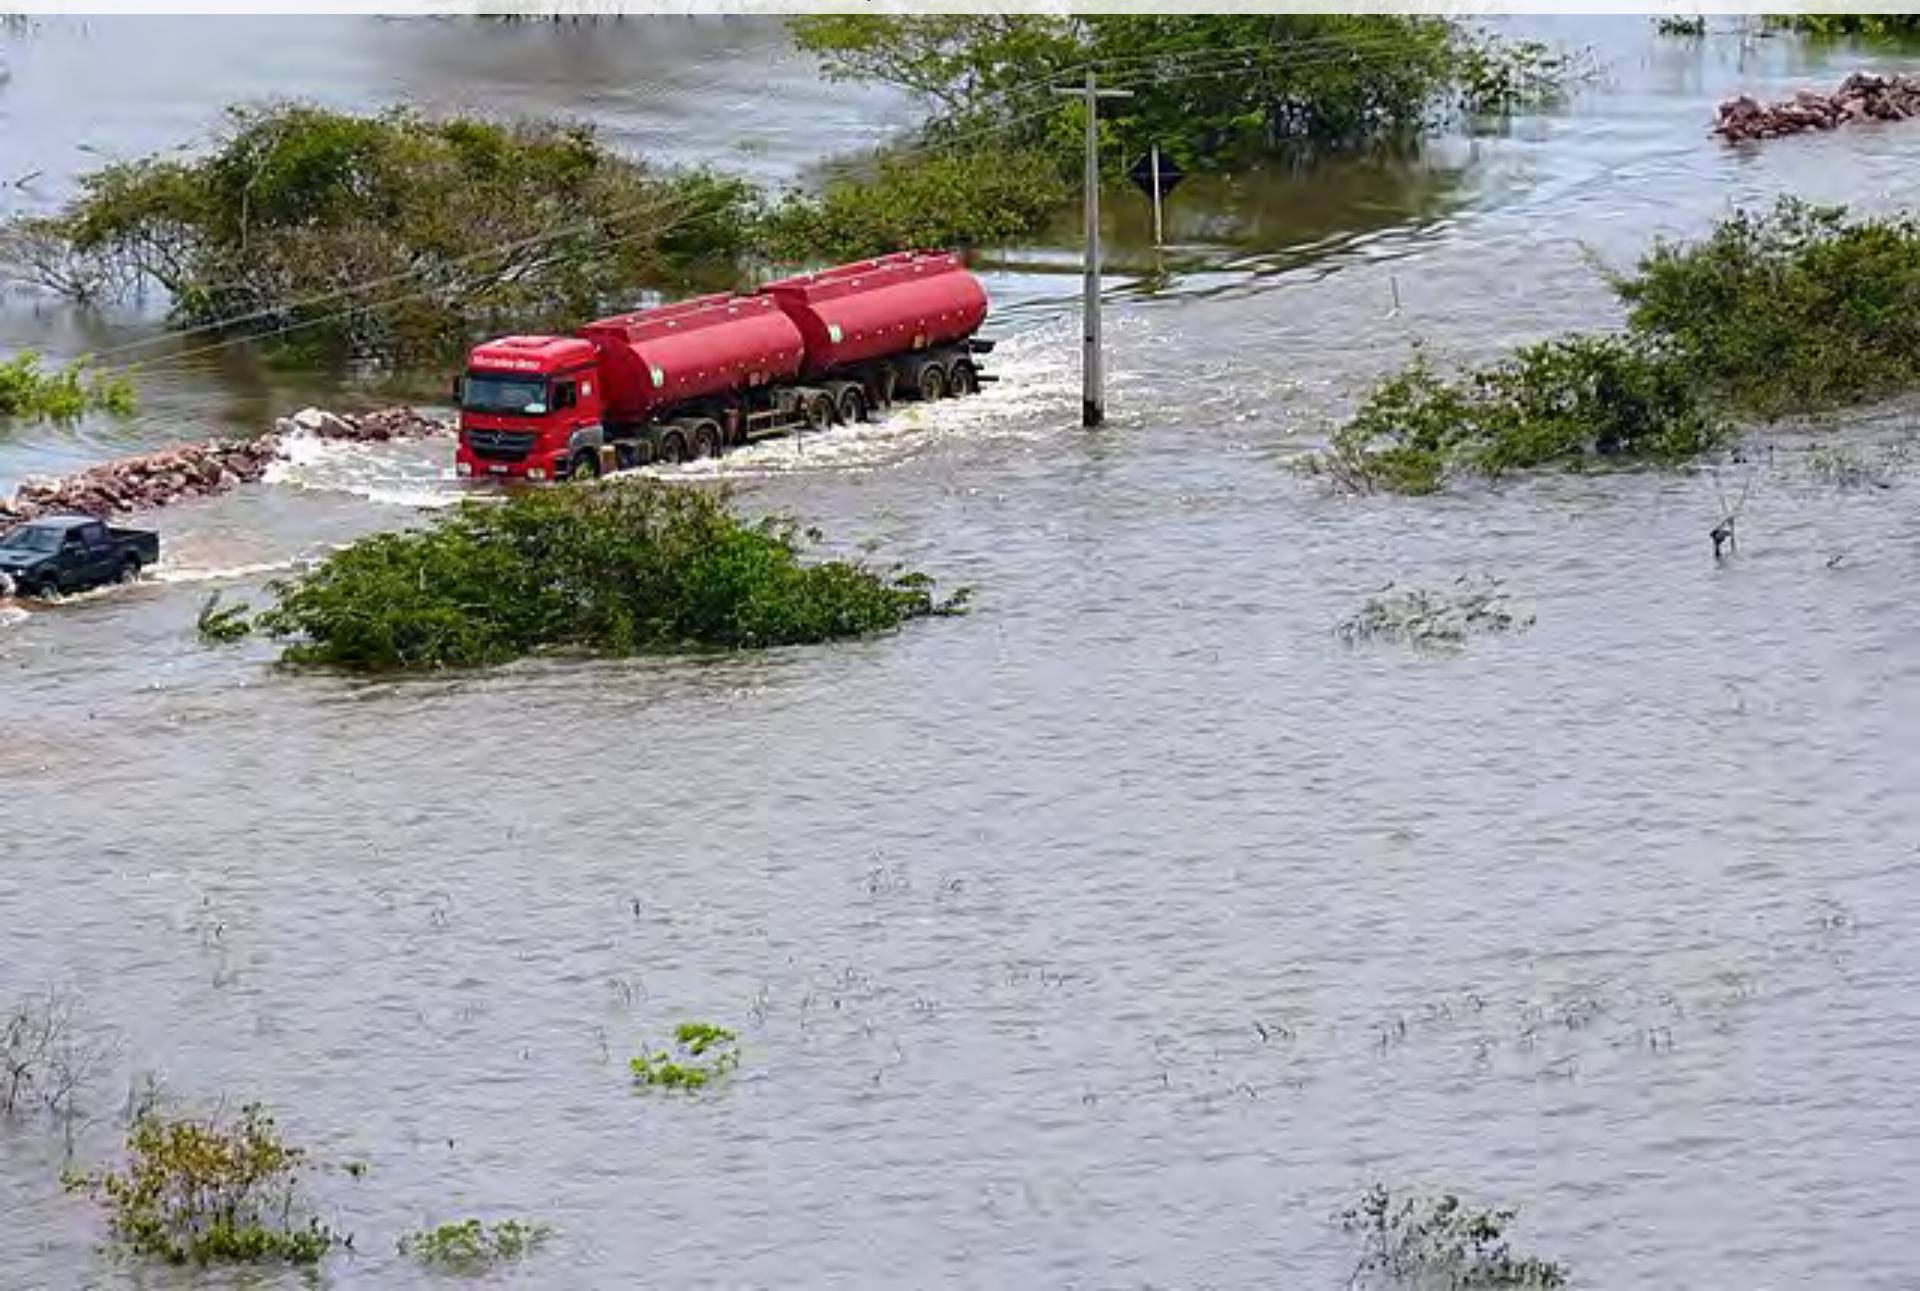
Trecho urbano inundado da rodovia BR 364, na entrada da cidade de Jaci-Paraná

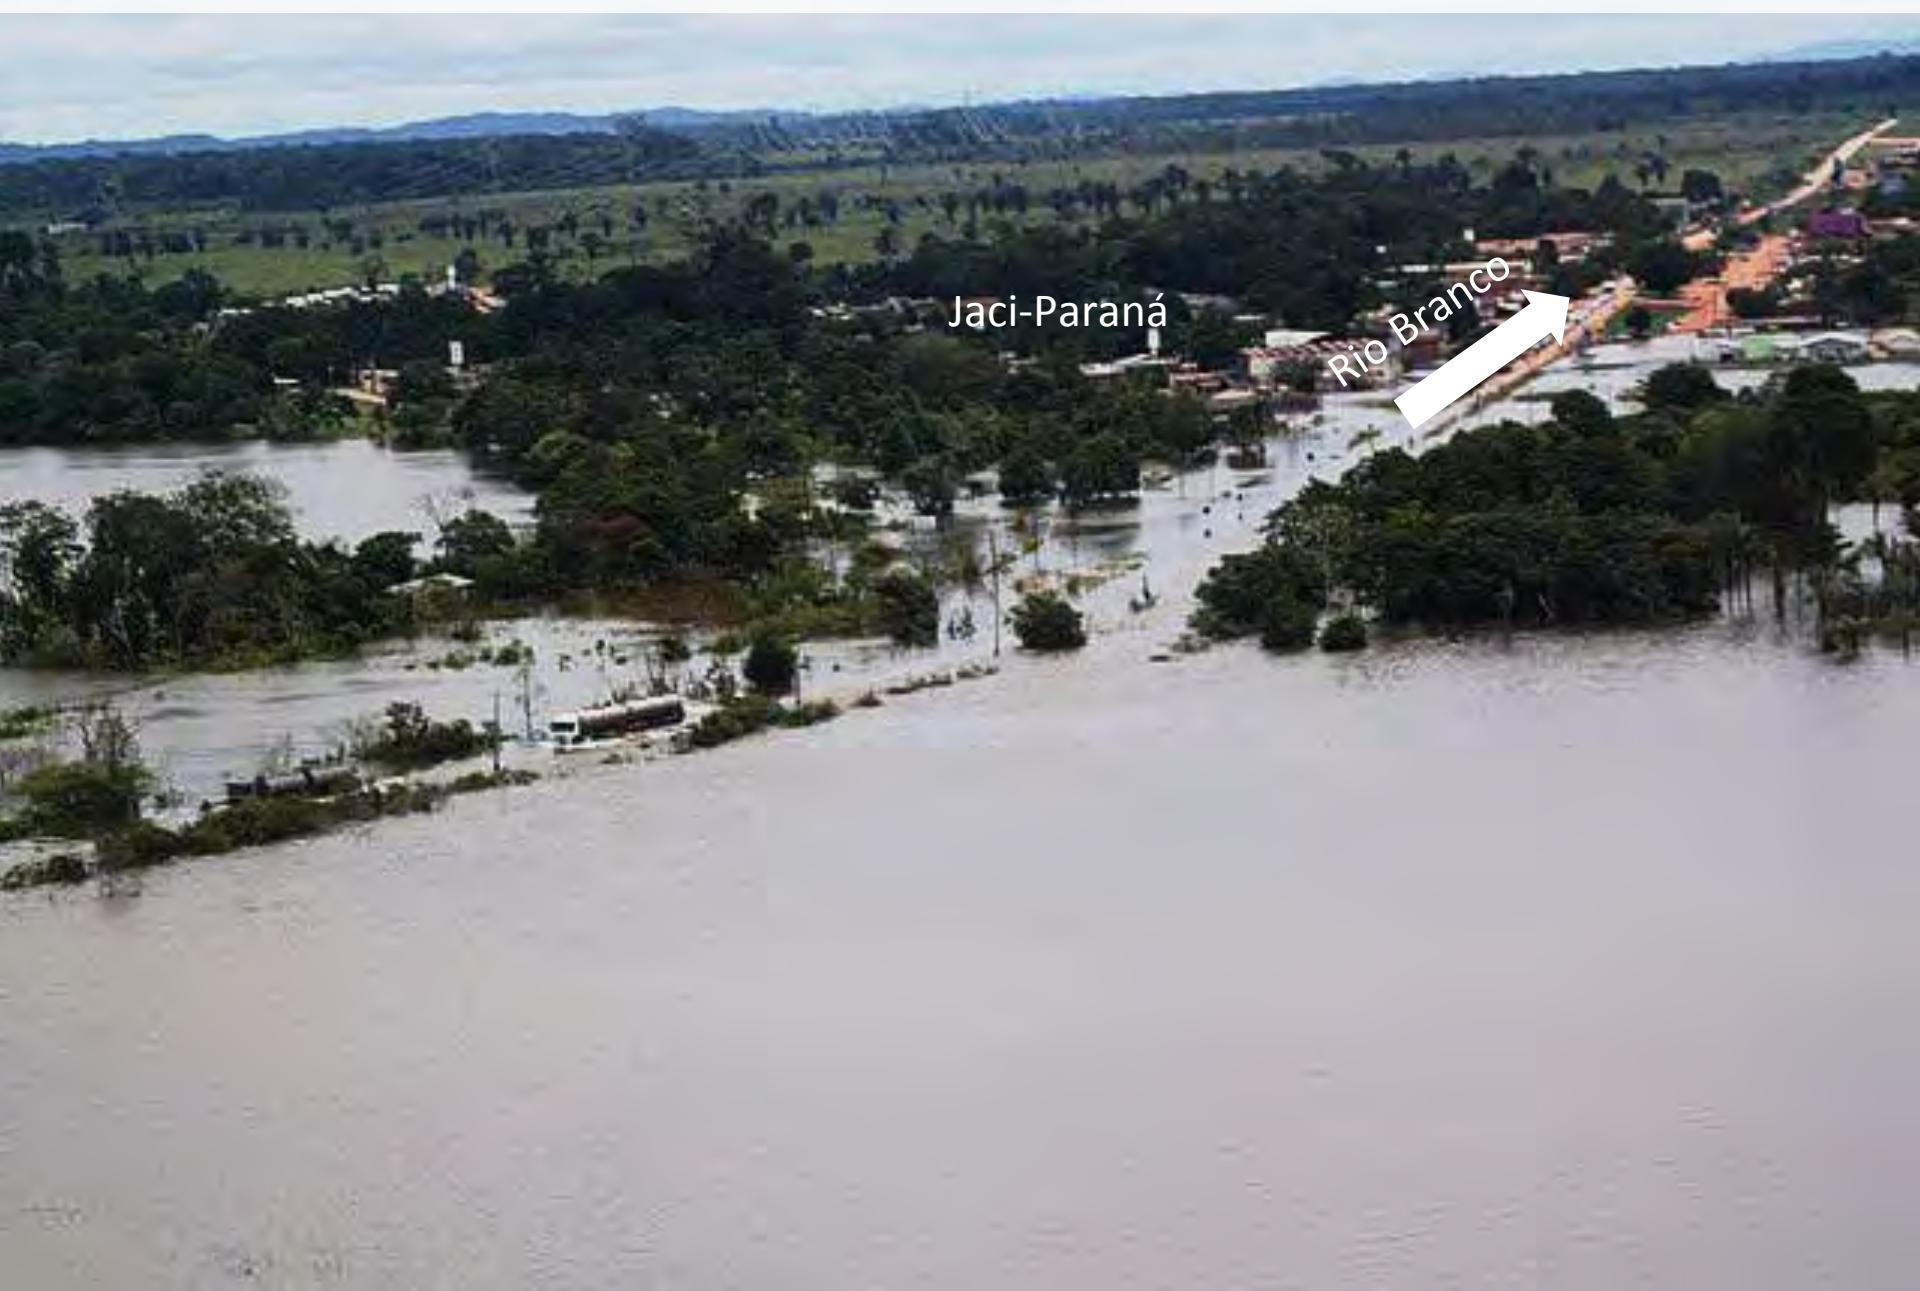
Trecho urbano inundado da rodovia BR 364, na entrada da cidade de Jaci-Paraná

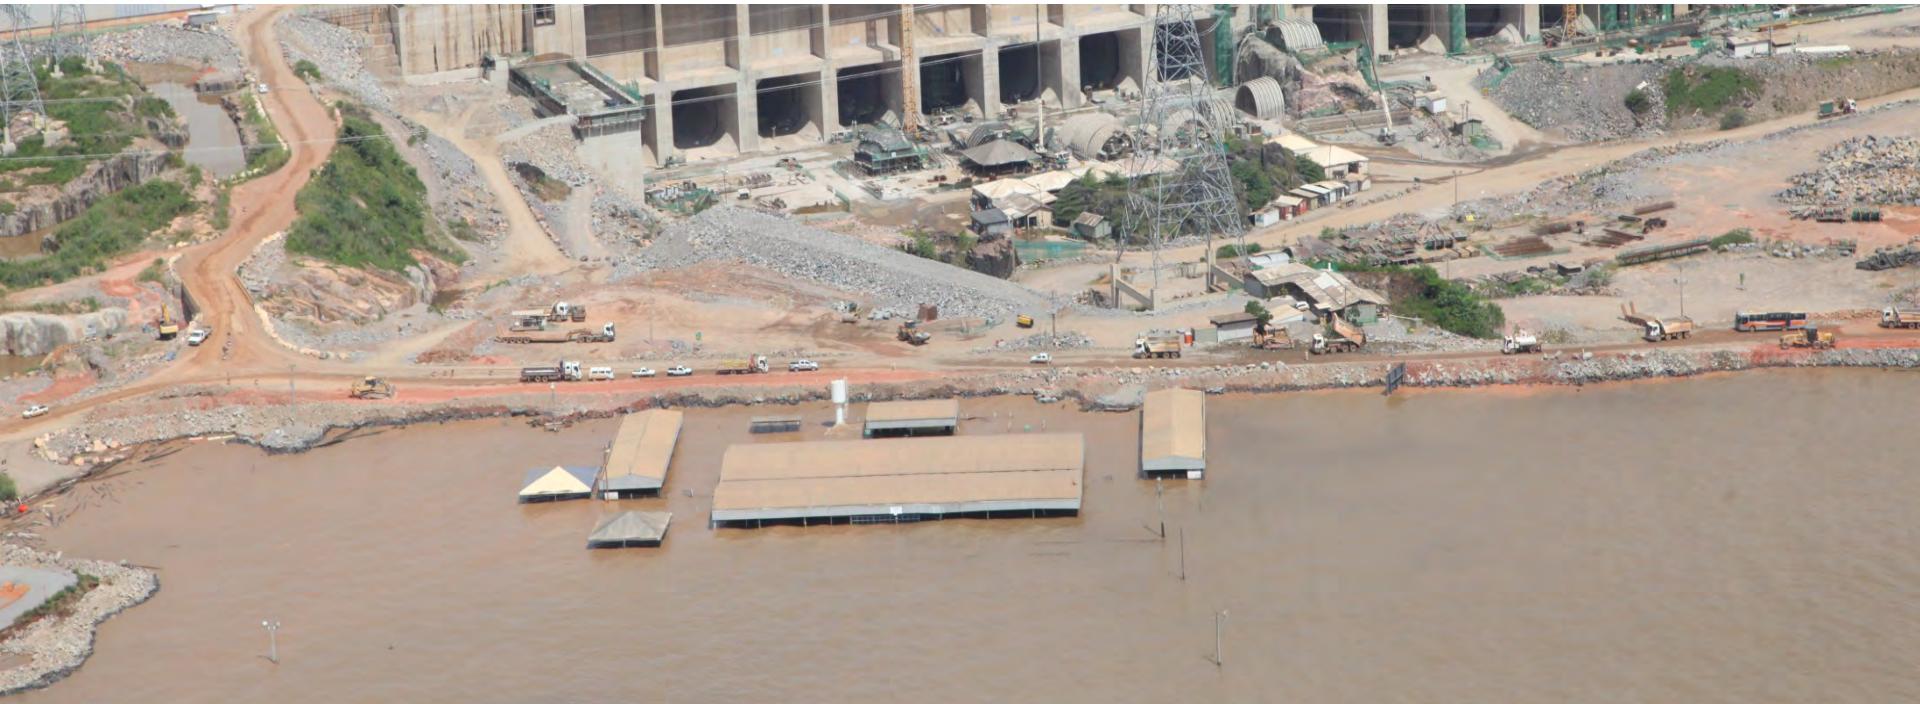
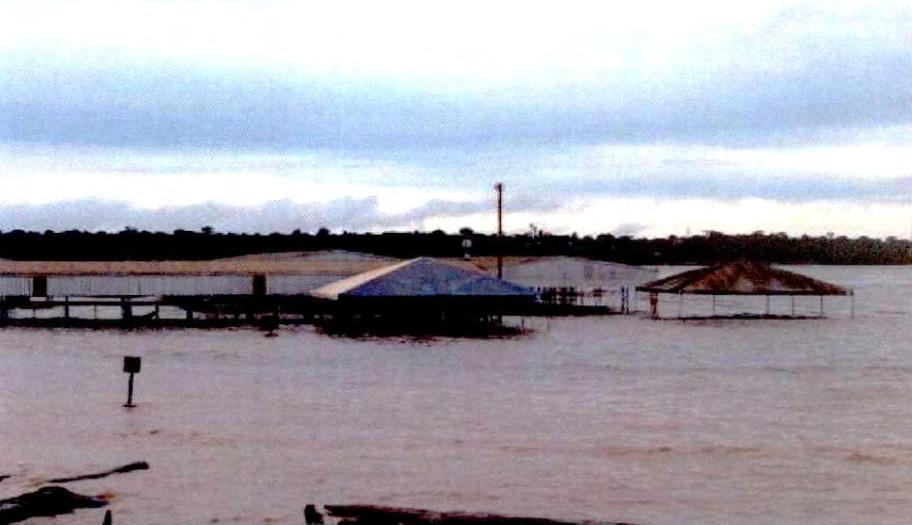
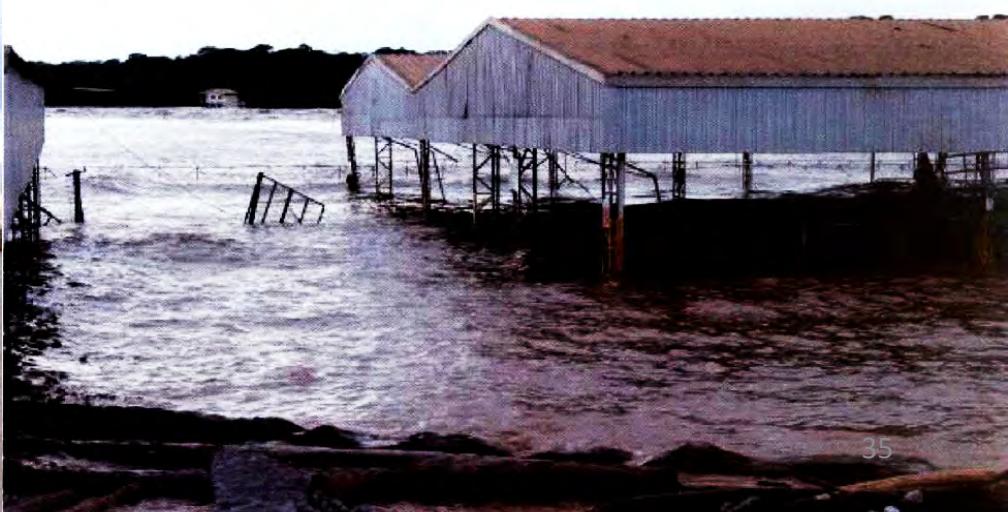
# Inundação parte do canteiro de obras “cafezódromo”

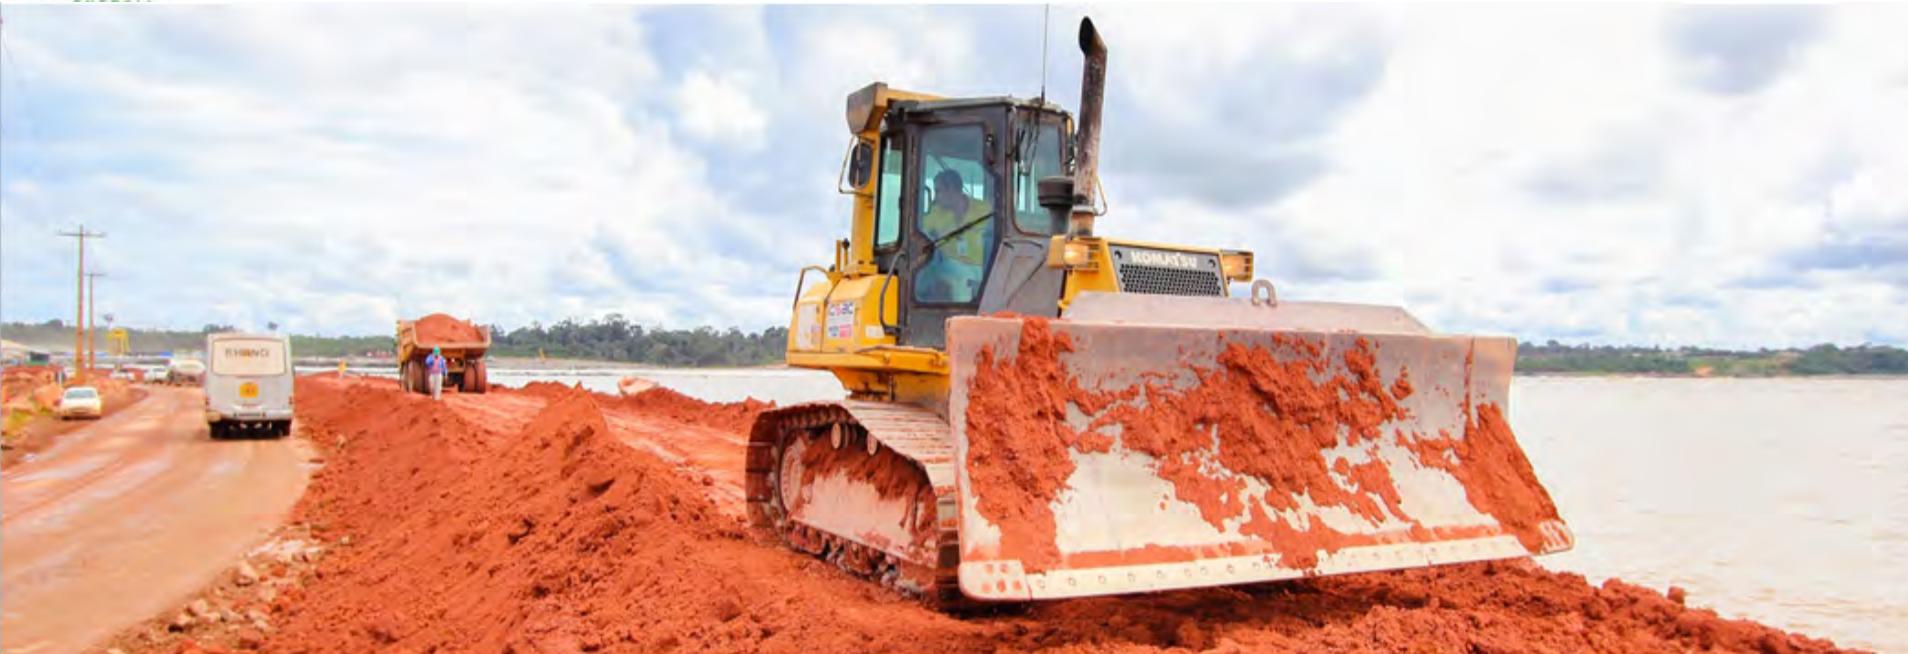
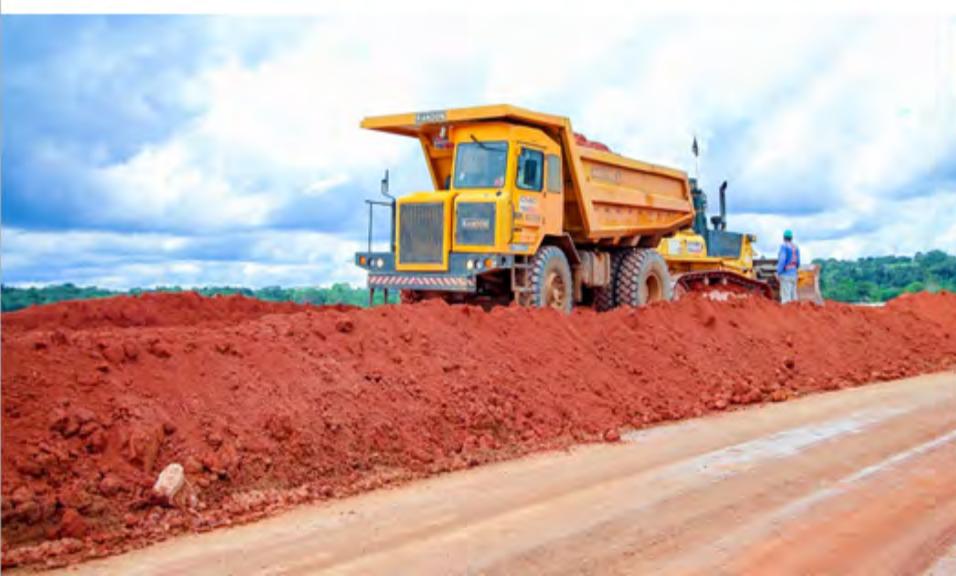
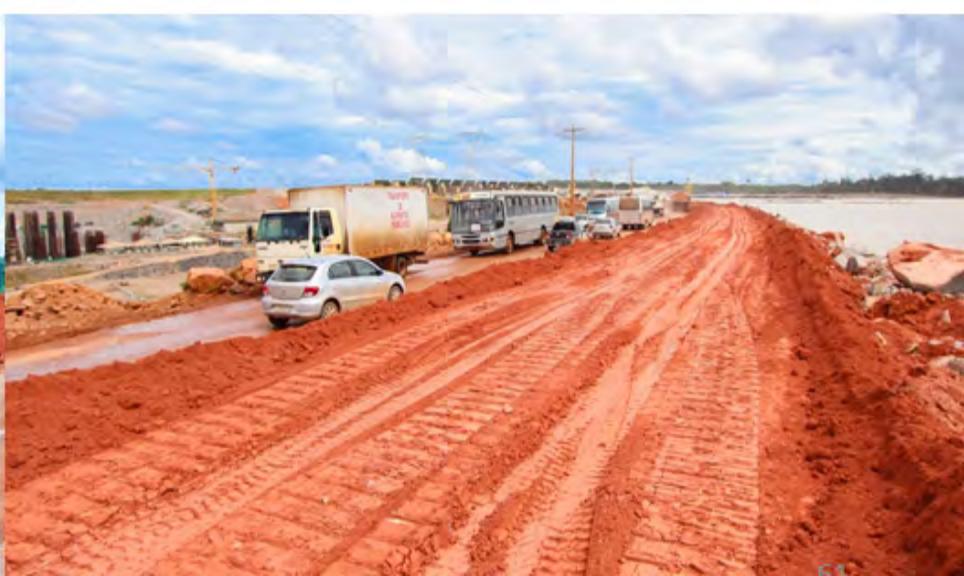
# Alteamento ensecadeira de jusante do leito do rio

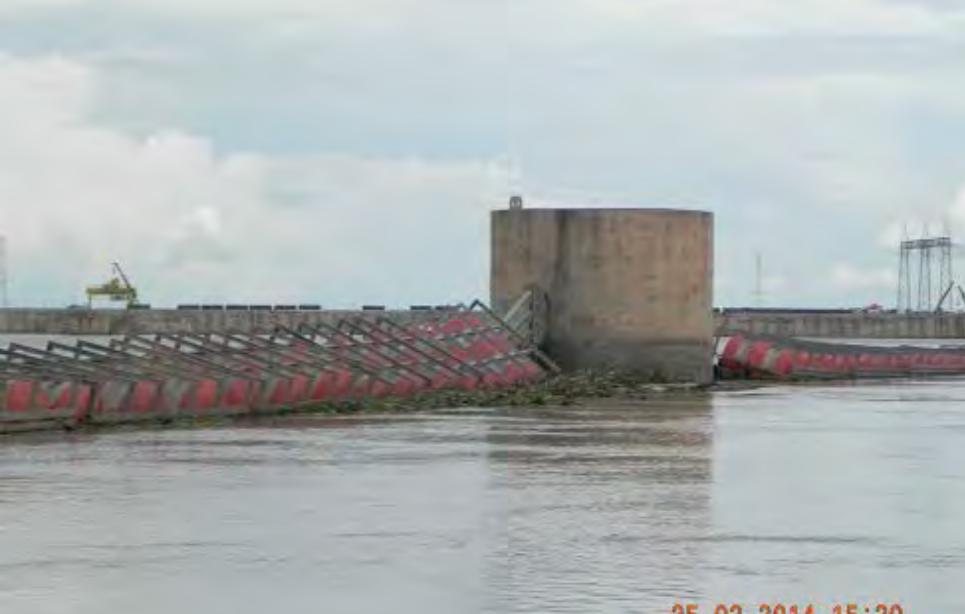
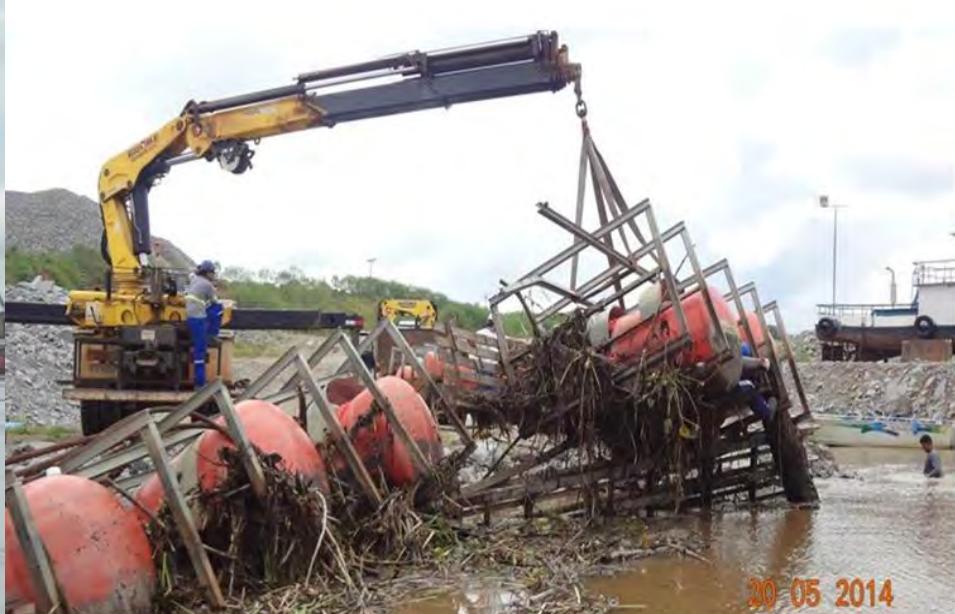
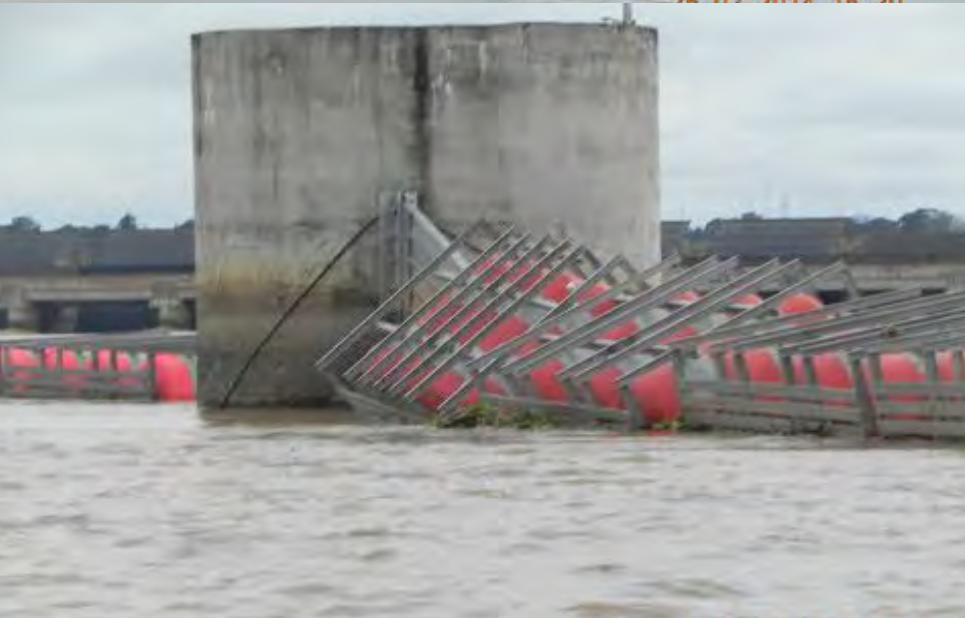
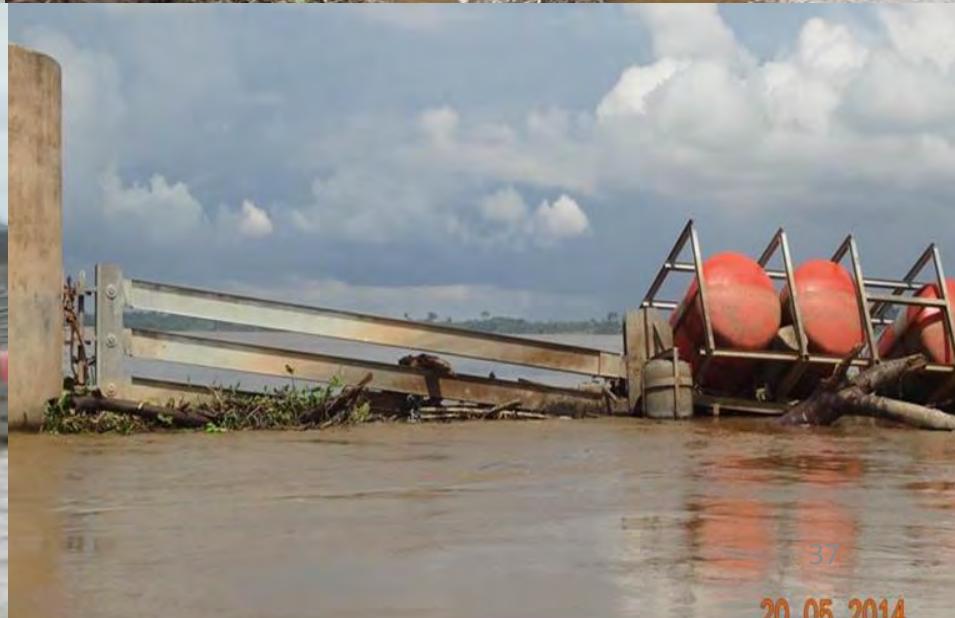
## Rompimento no Log Boom

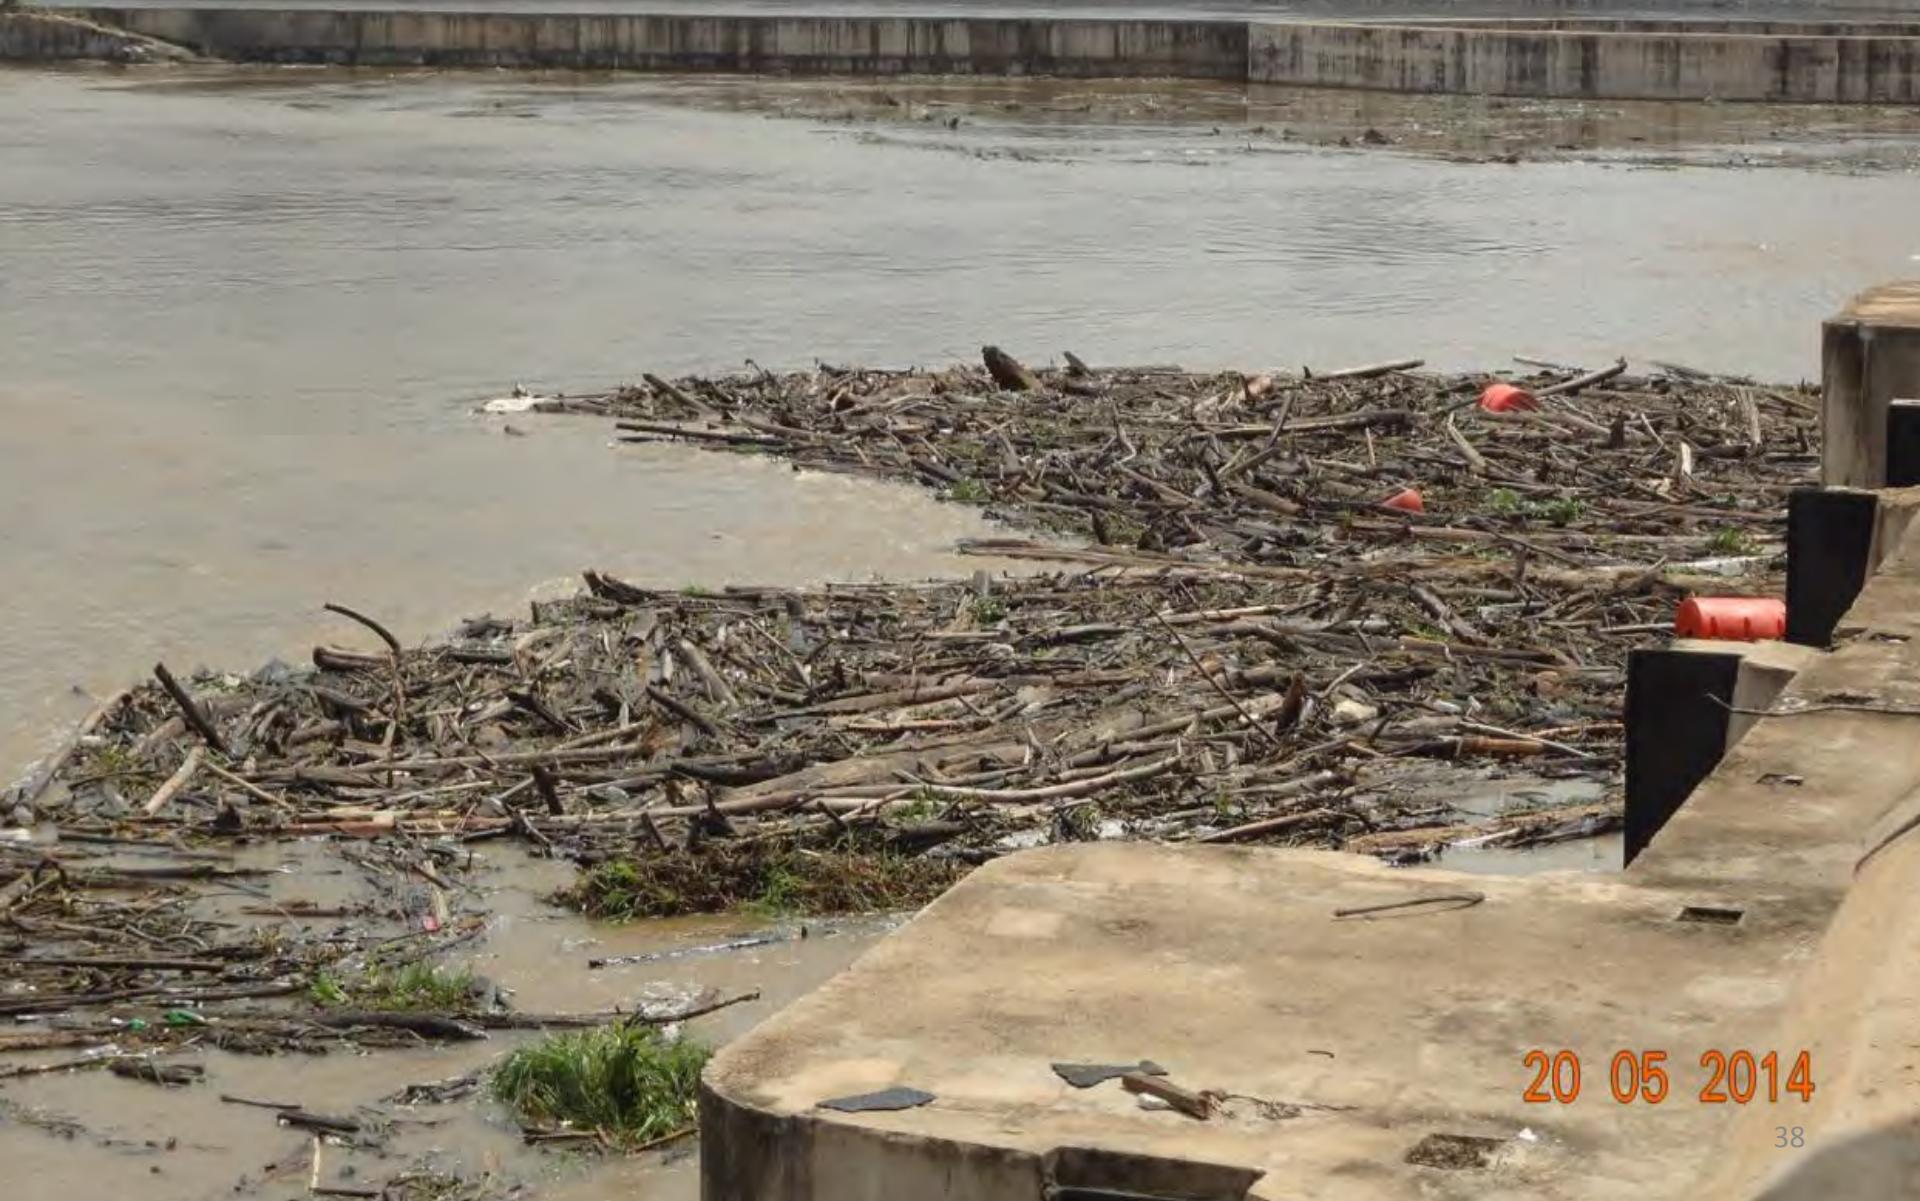
Material acumulado na tomada d'água do GG2 após rompimento do log-boom

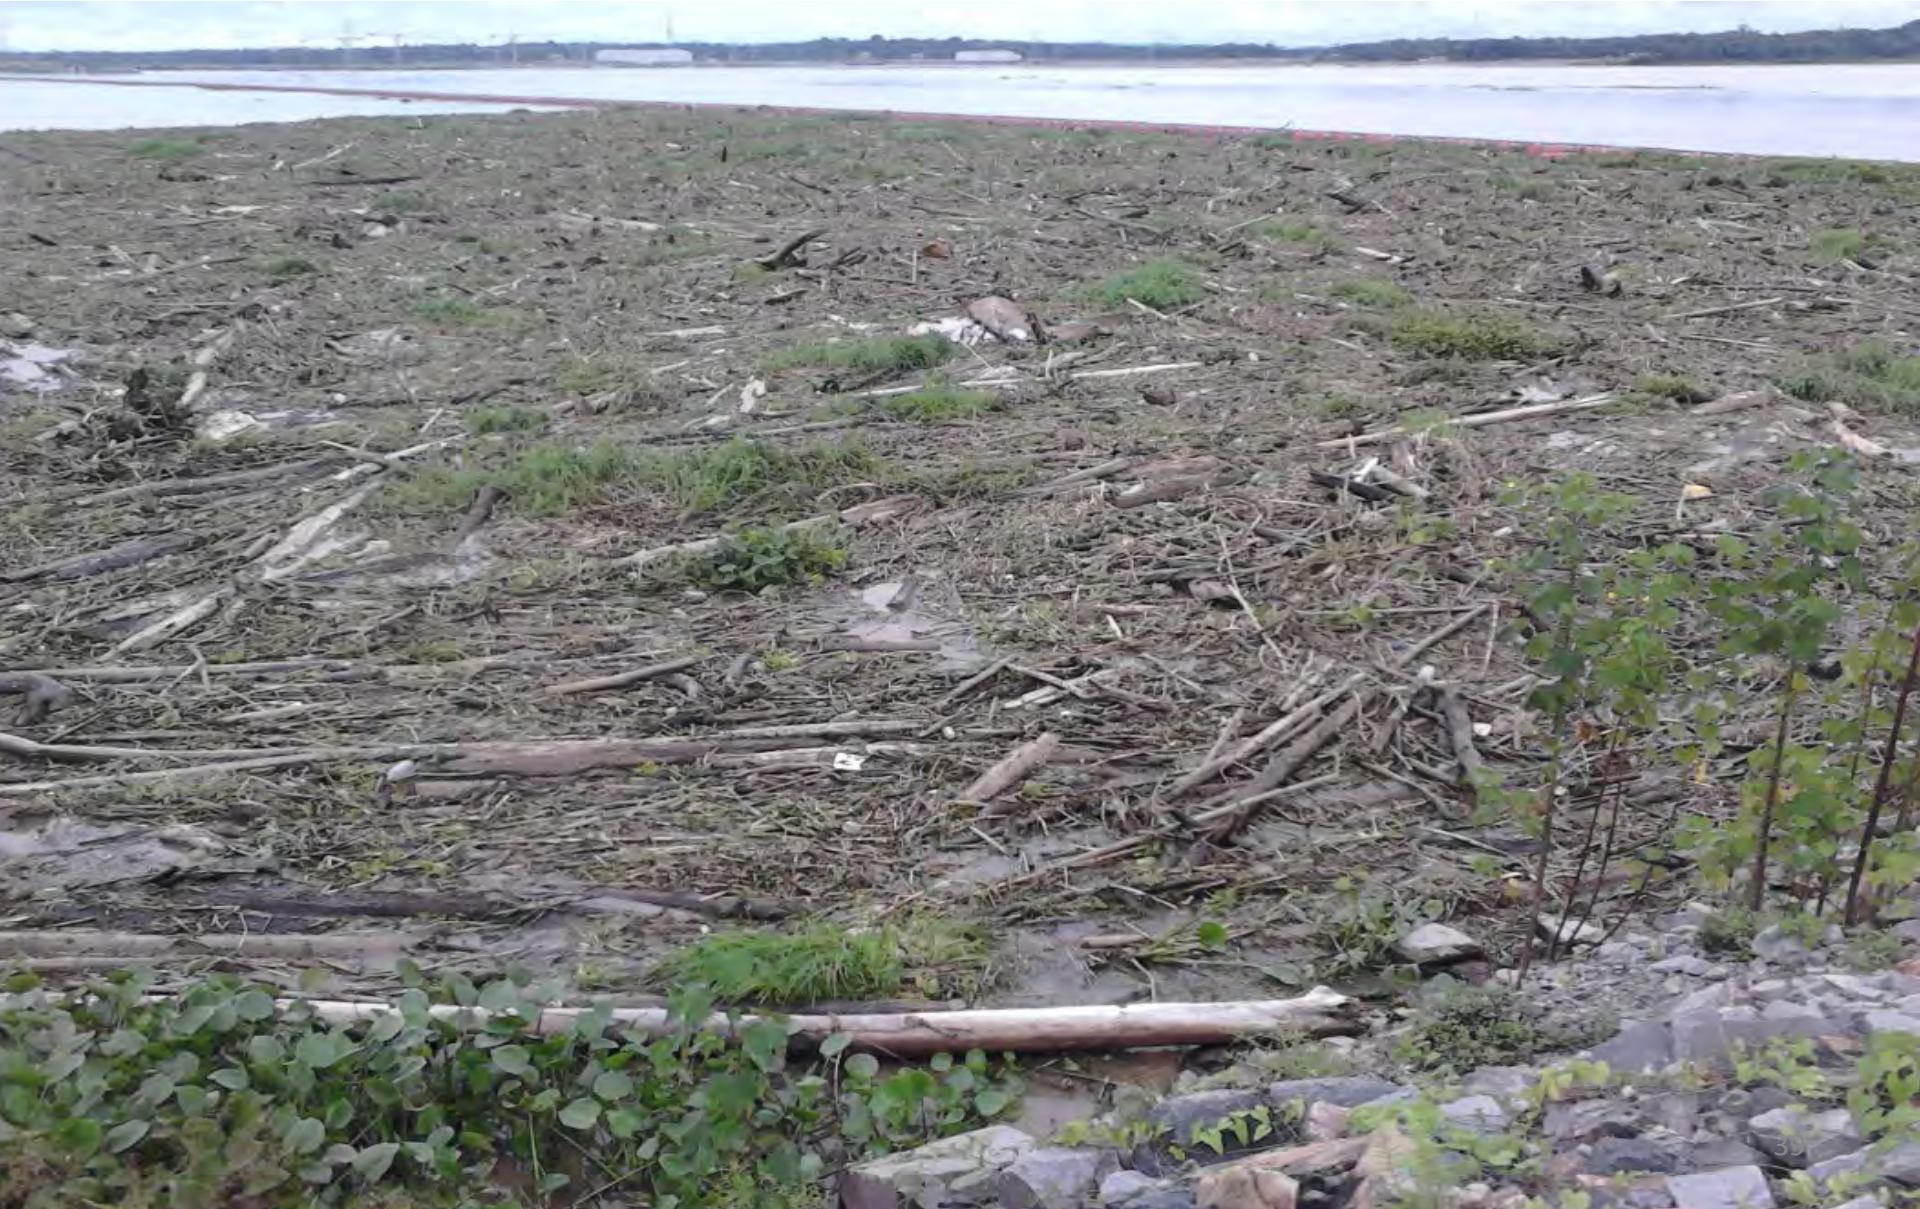
Material acumulado a montante da usina após rompimento do log-boom
