# A Cheia do Rio Madeira Causas e Consequências na UHE Santo Antônio e Região

Delfino Luiz Gouveia Gambetti – Gerente de Engenharia da UHE Santo Antônio

# Consequências da Cheia Histórica na UHE Santo Antônio

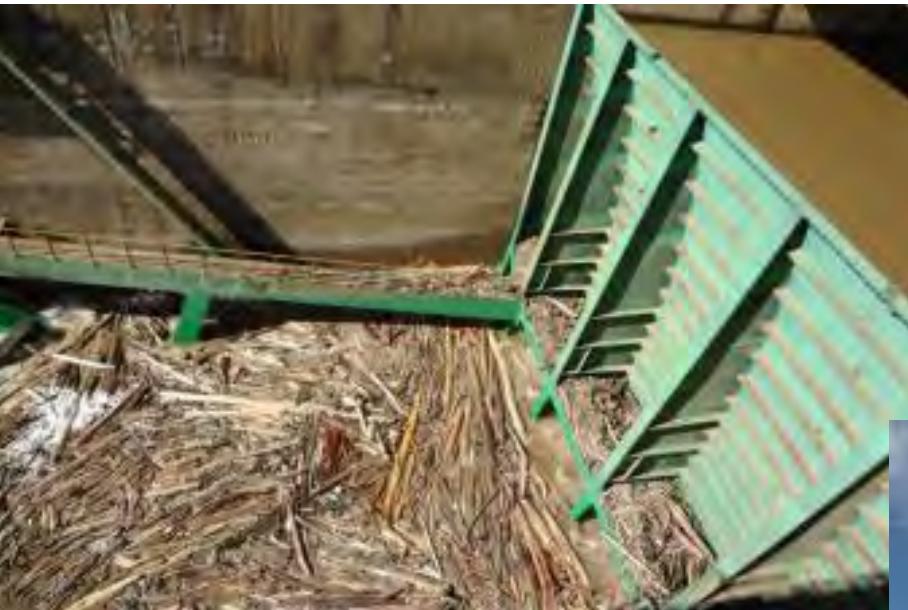
## Falha de 3 Comportas dos Vertedouros

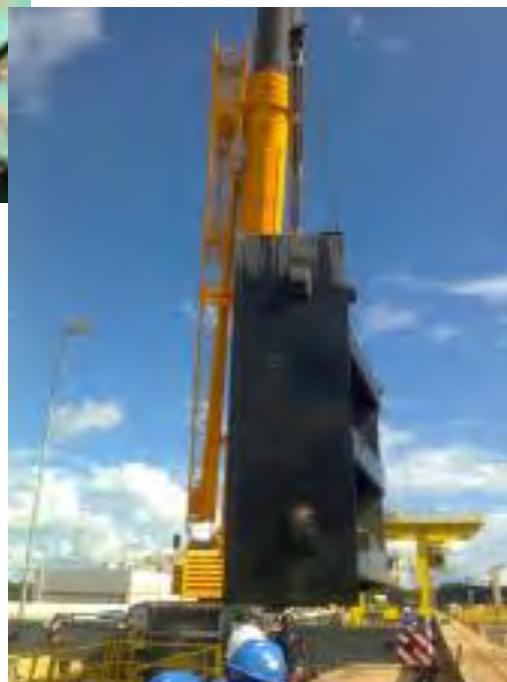
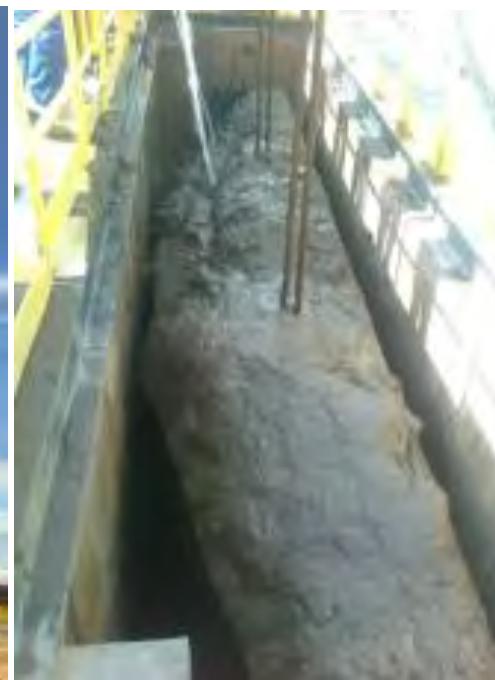
**Acúmulo de Sedimentação nas Comportas Ensecadeiras**

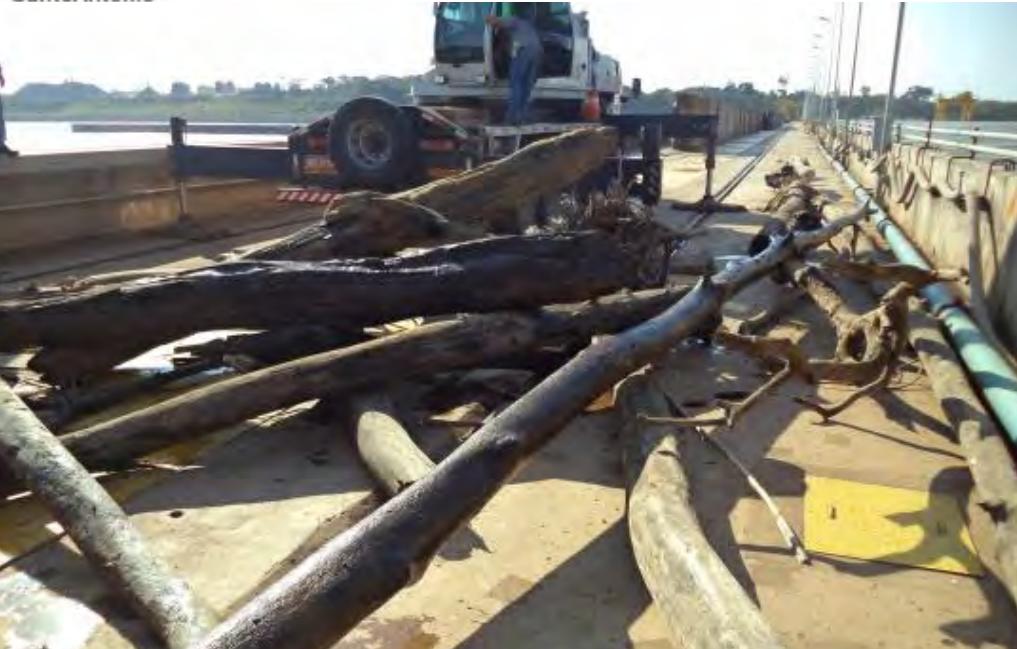
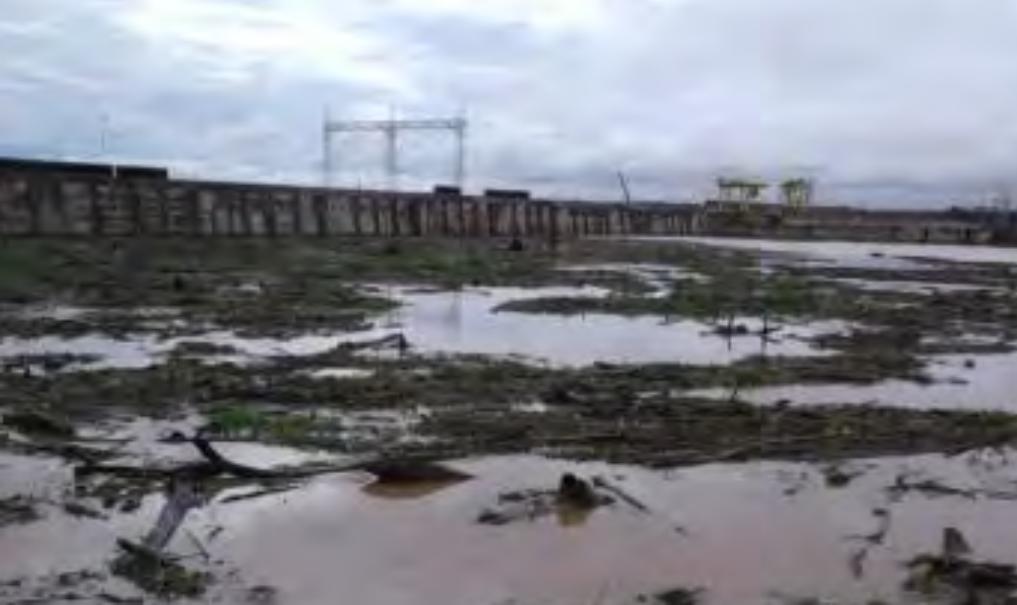
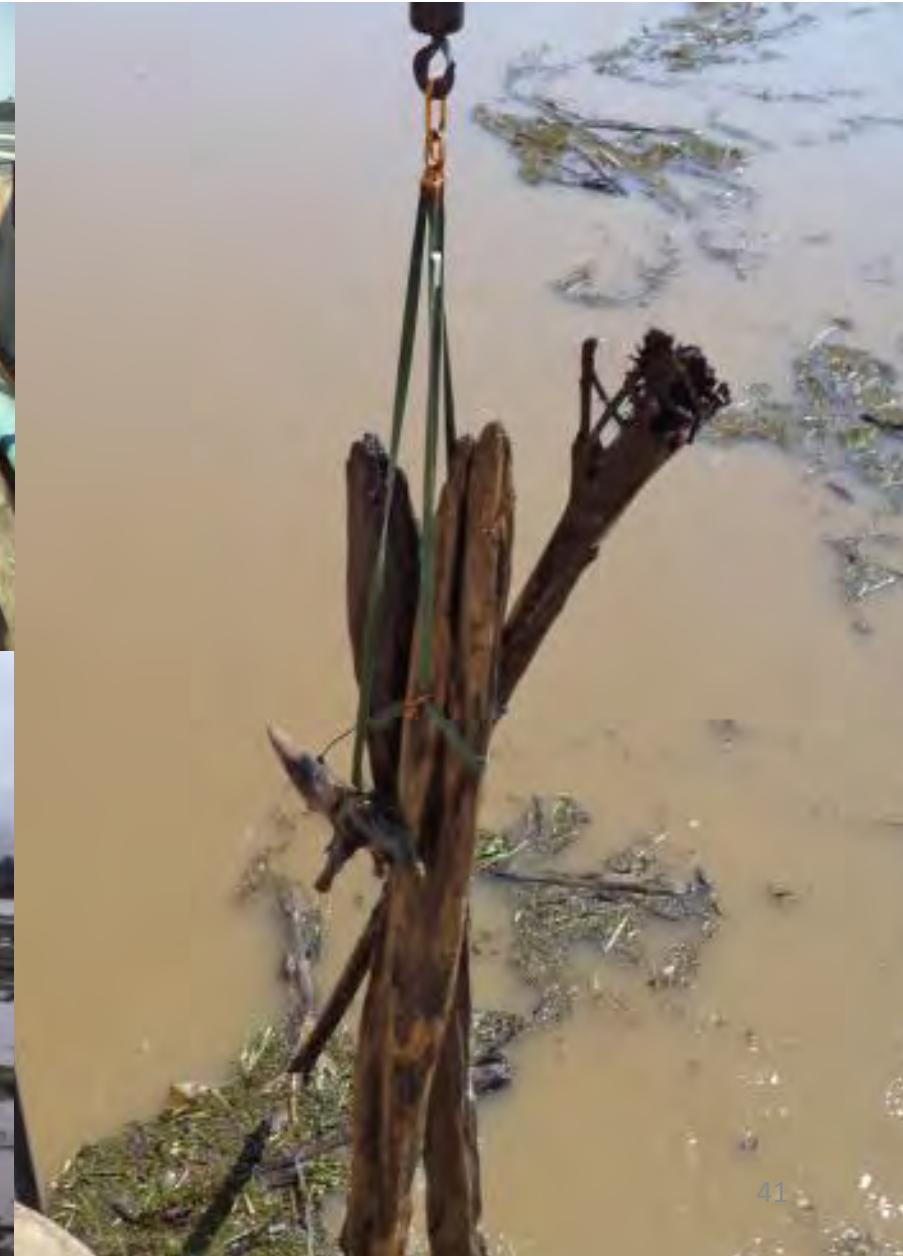
## Acúmulo de Vegetação nas Grades das UGs

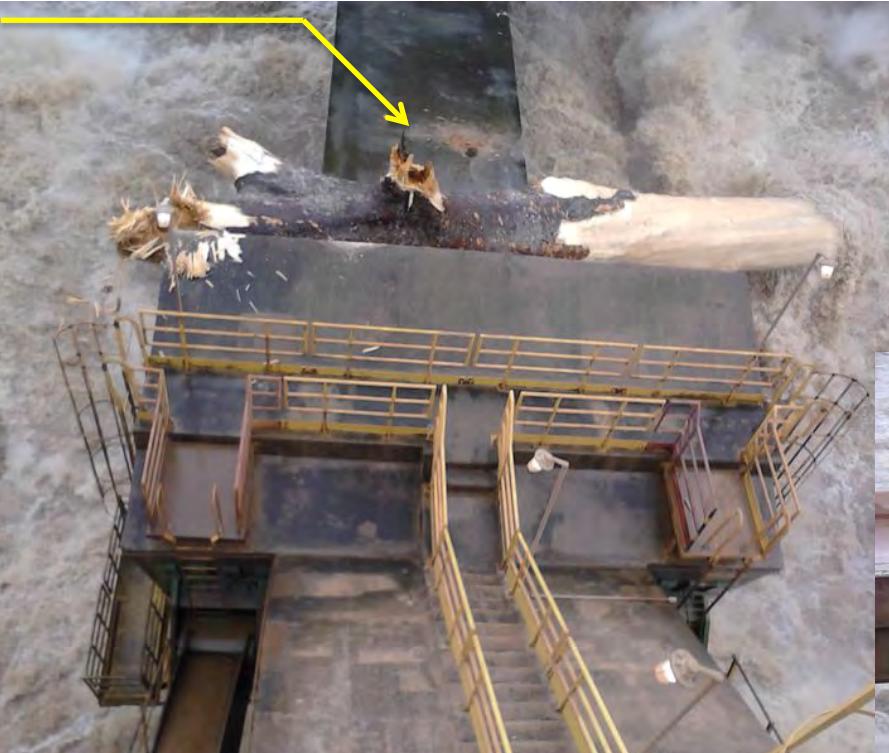
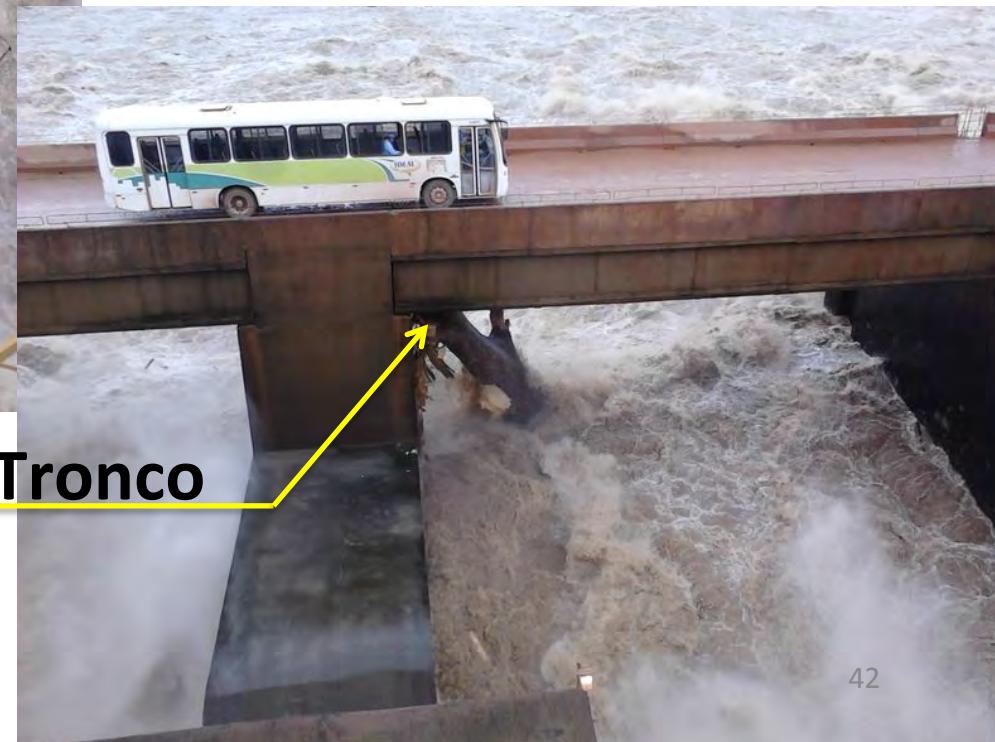
# Danos na estrutura do vertedouro principal

**Tronco**

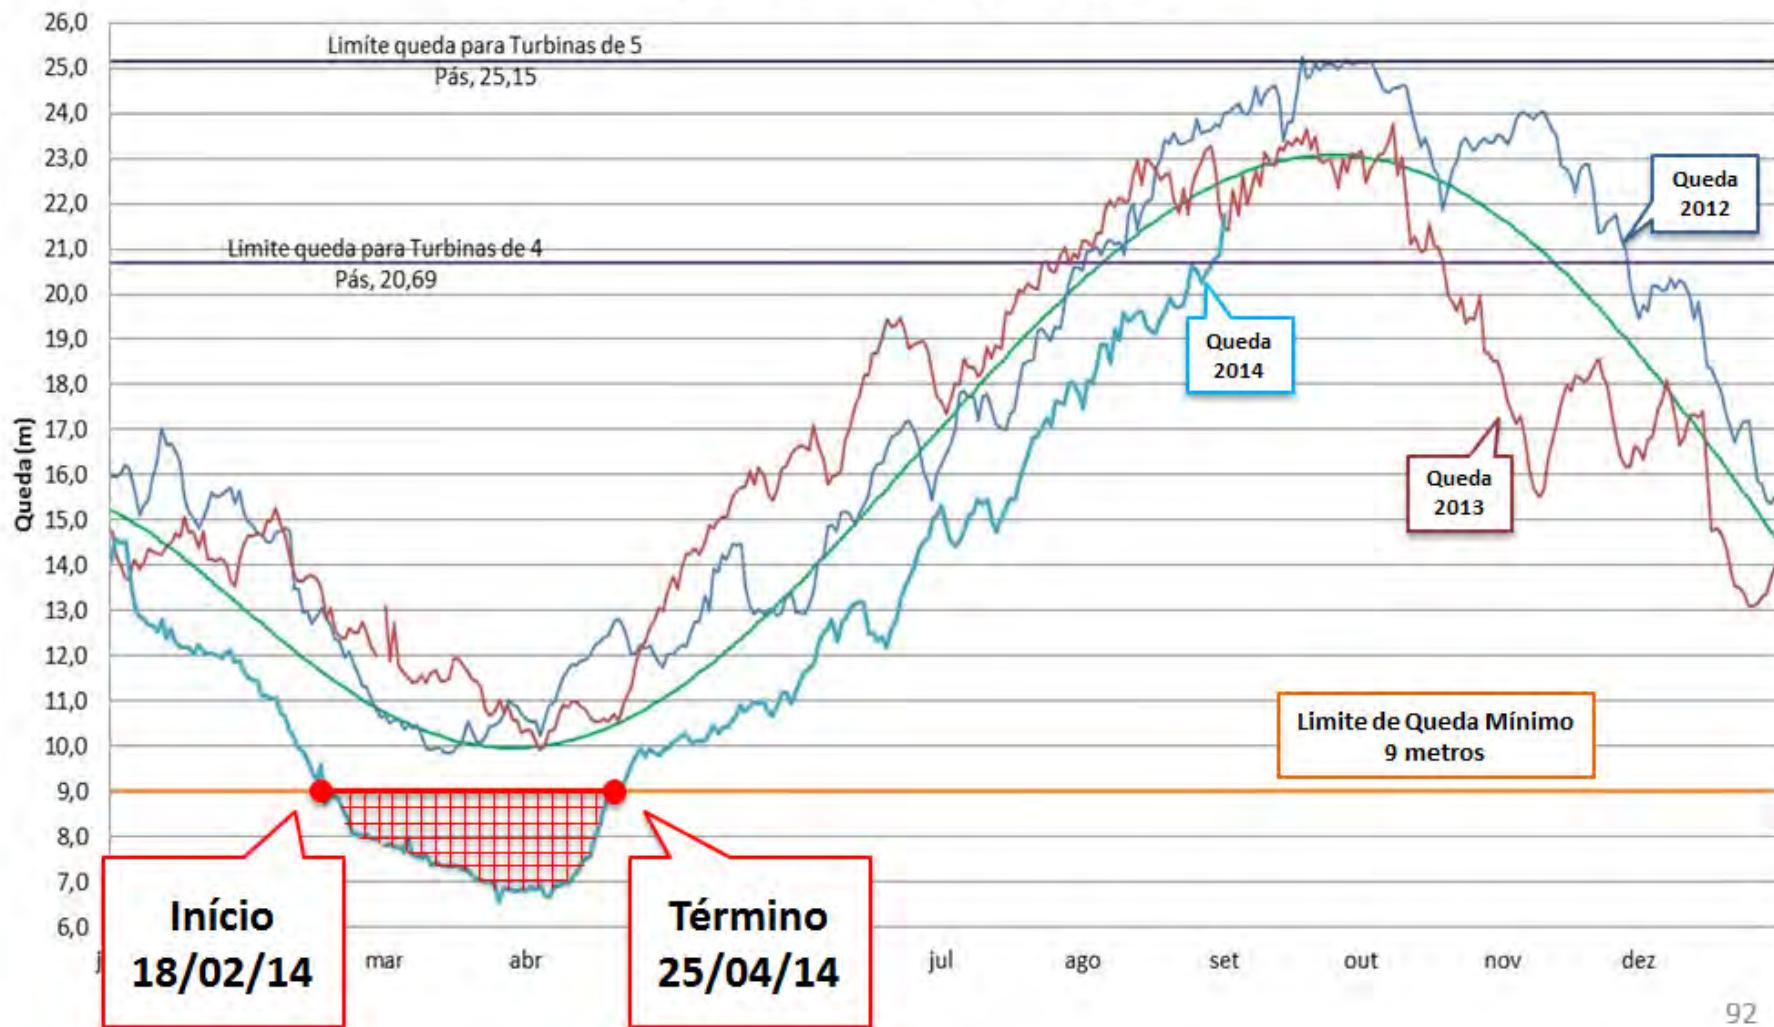
## Hidrometria SAE - Queda (m)

# RESTRIÇÃO HÍDRICA POR 67 DIAS

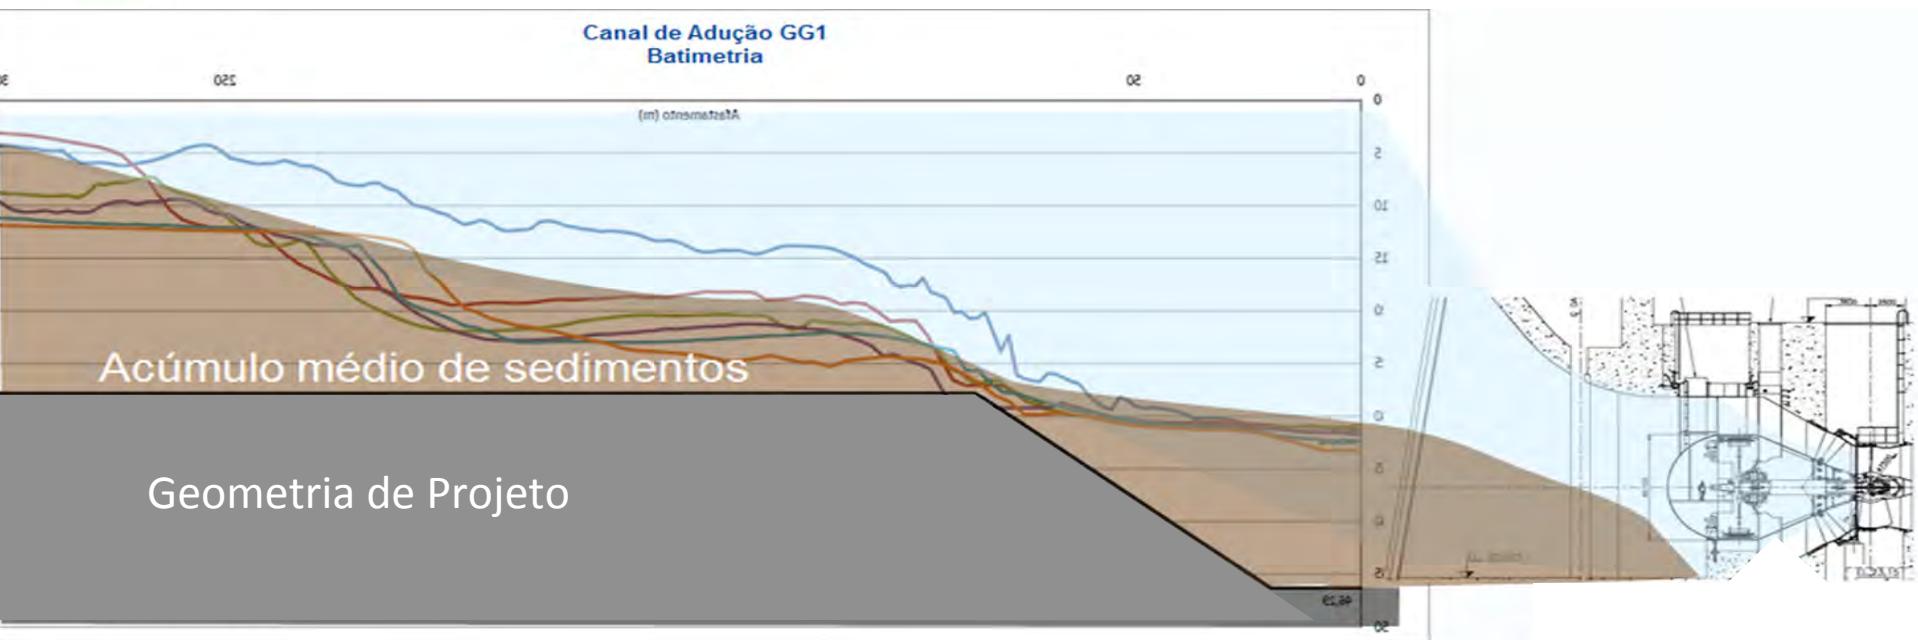
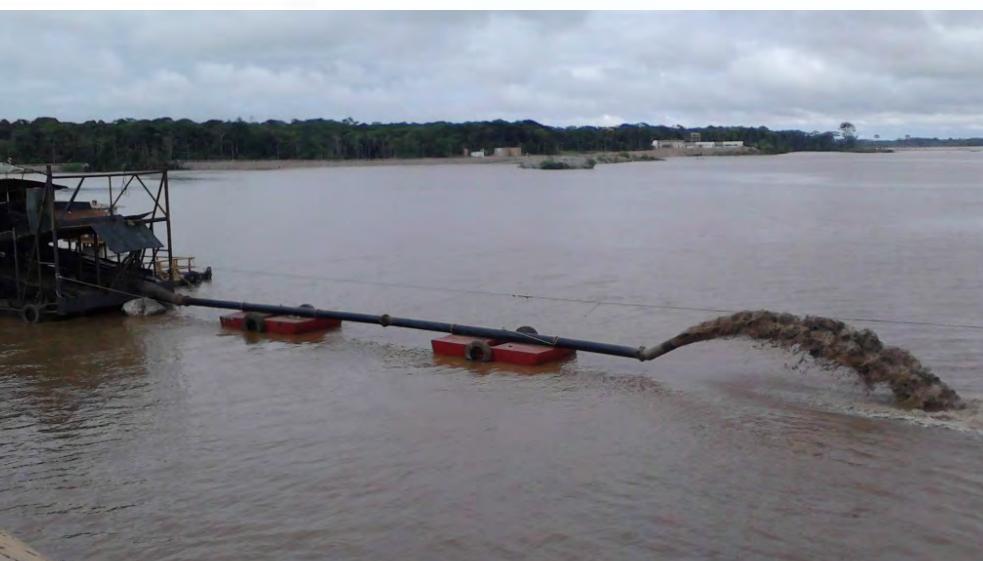
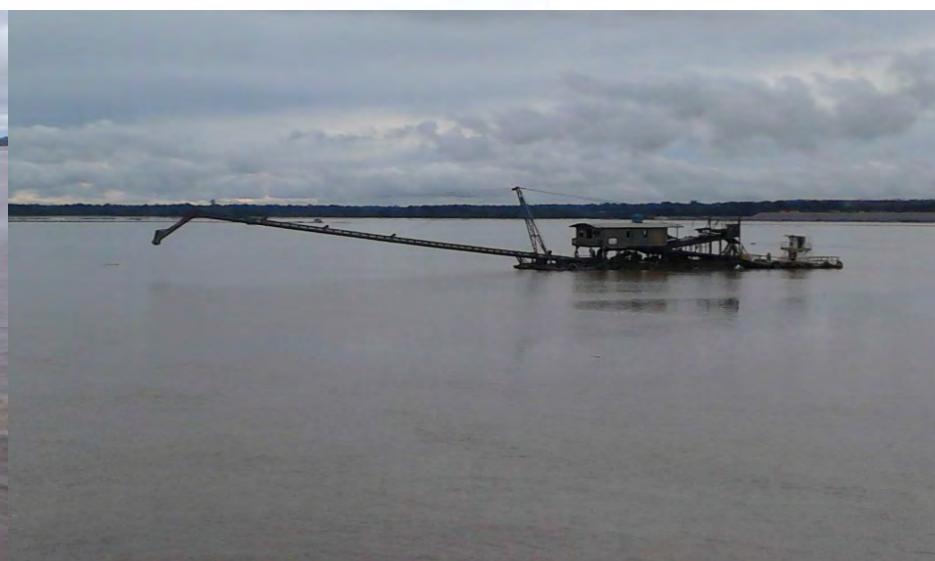
# Acumulo de sedimentos na Tomada d'Água GG1

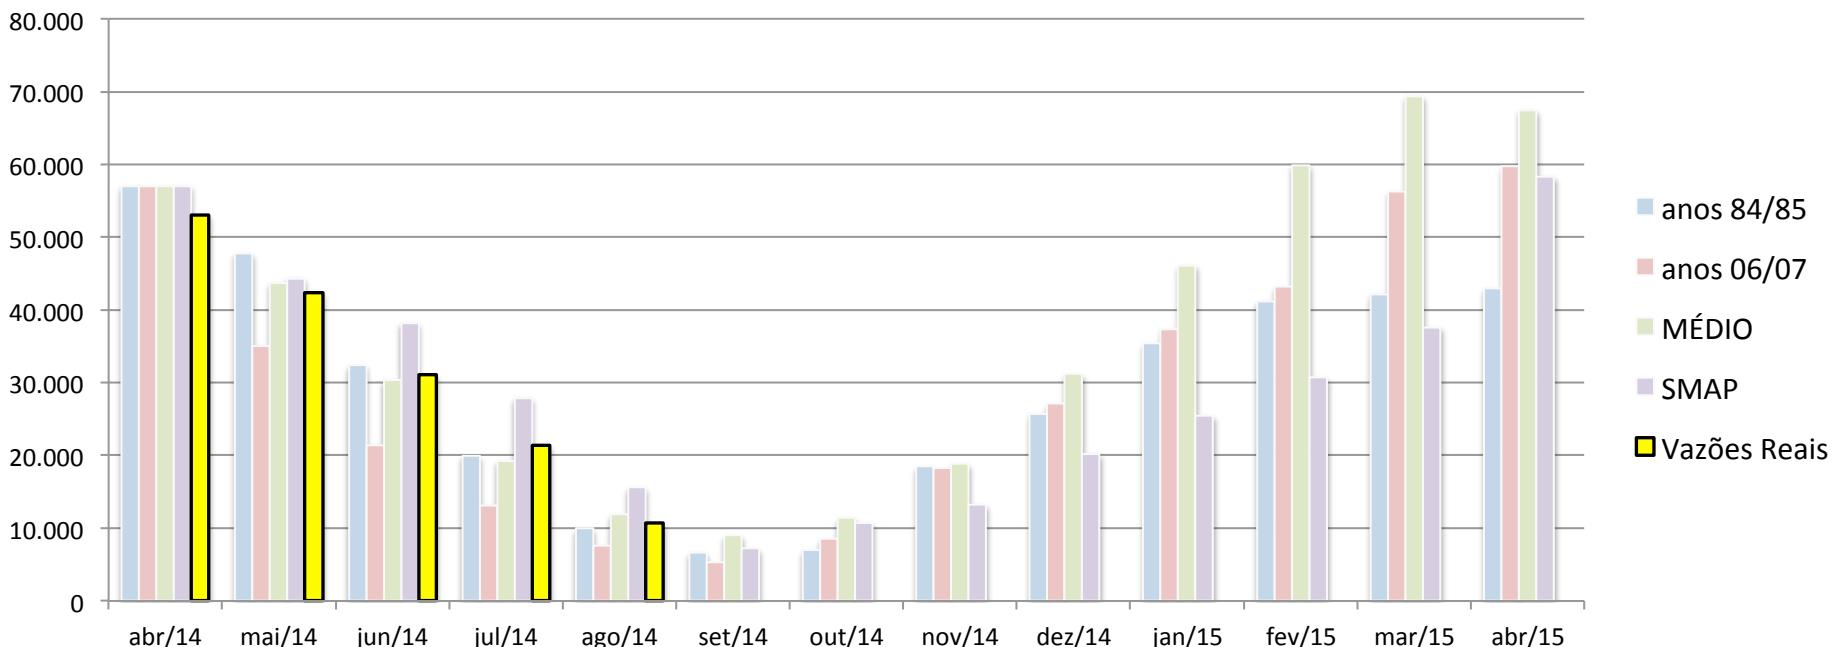
Vazões Reais x Cenários Clima Tempo

Modelo desenvolvido pela Climatempo para estimar a próxima cheia
