A Hidrelétrica de Sinop: 2 – Mortandade de peixes

Philip Martin Fearnside | 08/03/2019 às 12:00

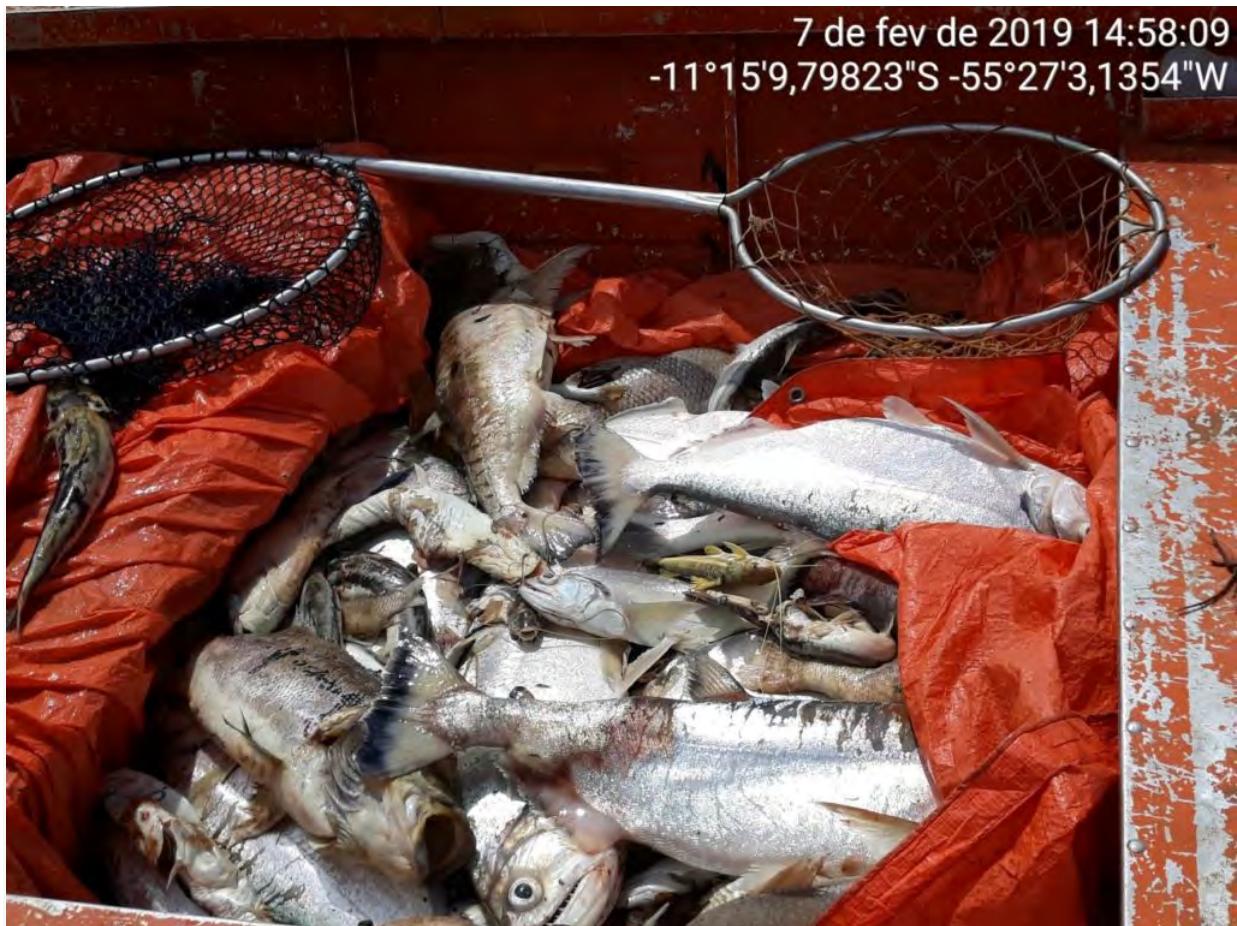
Figura 2. Peixes mortos coletados pela empresa no rio Teles Pires abaixo da barragem de Sinop em 07 de fevereiro de 2019, durante a fase de enchimento do reservatório (Foto: N. Flausino Júnior).

foram retiradas para enterro pela empresa (Figura 2) e o restante, estimado em 8 toneladas, foi deixado no rio (Figura 3).

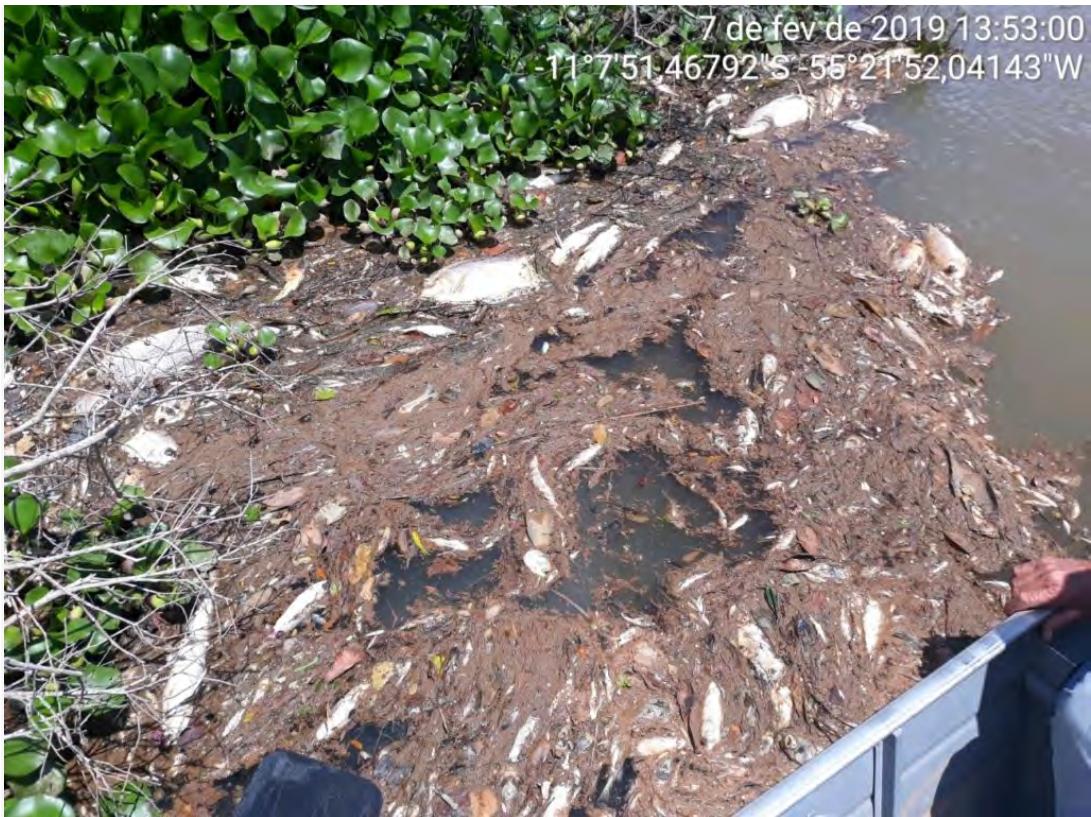
Figura 3. Peixes mortos no rio Teles Pires abaixo da barragem de Sinop em 07 de fevereiro de 2019, durante a fase de enchimento do reservatório (Foto: N. Flausino Júnior).

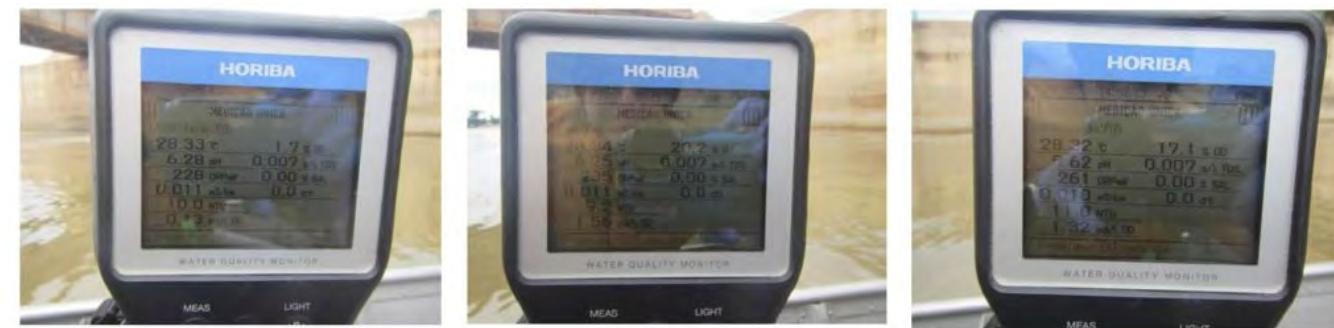
Figura 4. Medidas por Politec (Perícia Oficial e Identificação Técnica) indicando teores de 0,13, 1,32 e 1,56 mg de oxigênio dissolvido por litro na água saindo da barragem em 06 de fevereiro de 2019.

No entanto, os eventos reais foram diferentes dos resultados modelados: em 06 de fevereiro de 2019, a água liberada do reservatório continha uma quantidade minúscula de oxigênio: três medidas feitas pela Politec (Perícia Oficial e Identificação Técnica) de Cuiabá constataram teores de 0,13, 1,32 e 1,56 miligramas (mg) de oxigênio dissolvido por litro (Figura 4), ou seja, uma média de apenas 1,00 mg por litro. Outra medida no mesmo dia, feita pela Politec de Sinop, constatou 1,96 mg por litro [4].

Com raras exceções, peixes não conseguem sobreviver em água com oxigênio tão baixo. A exigência de oxigênio depende da temperatura da água: quanto mais quente a água, maior o teor de oxigênio que um peixe precisa (e.g., [5]).

Quando as medidas de teor de oxigênio foram feitas na saída do reservatório, a temperatura da água era 28,3 °C (Figura 4), ou seja, uma temperatura relativamente alta, implicando alta exigência de oxigênio pelos peixes.

Certamente, as exigências das espécies no rio Teles Pires eram muito maiores do que os teores que foram constatados na água. Por exemplo, como regra geral, 5 mg de oxigênio dissolvido por litro é considerado necessário para peixes tropicais em piscicultura [6].
